Diagnóstico da Calçada	Qualidade do Serviço	
Endereço: Rua Conceição do Mato Dentro, 441	77	B
Data do Registro: 28/10/2019 14:15:30		
Num. Lote CTM: 140211100340

Diagnóstico da Calçada	Qualidade do Serviço		Complemento do Diagnóstico
Endereço: Rua Conceição do Mato Dentro, 441 Data do Registro: 28/10/2019 14:15:30 Num. Lote CTM: 140211100340	77	B

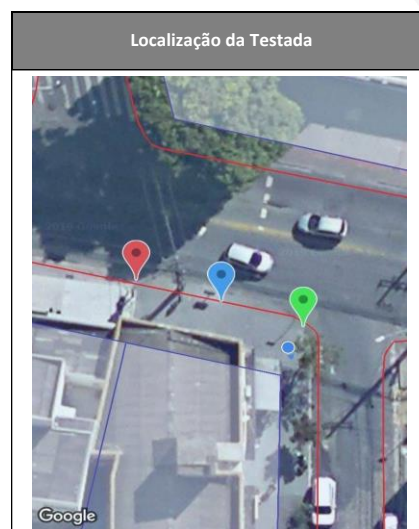
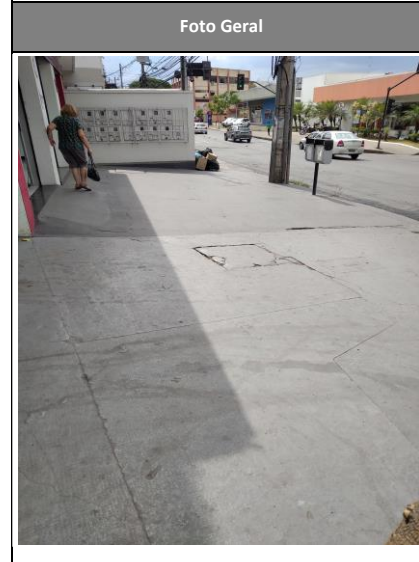
ID	Itens Avaliados	Respostas	Nota
P_1	O Mobiliário urbano está dentro da faixa de serviço de 70 cm ?	Sim	-
P_2	Qual a largura livre do Passeio ?	Acima de 1.50 m	10
P_3	Tipo de revestimento da calçada ?	Concreto	10
P_4	Existência de Buracos ?	Nenhum	10
P_5	Condições Gerais do Piso e meio-fio da calçada ?	Ótimo(a)	10
P_6	Presença de desníveis ?	Nenhum	10
P_7	Tem rebaixamento de calçada para Pedestre ?	Sim	7
P_8	Possui piso tátil ao longo da Calçada ?	Não	-
P_9	A calçada Possui Rebaixamento de Veículos correto ?	N.A	0
P_10	Existência de altura livre menor que 2,10 m ?	Não	-
P_11	O Passeio está no padrão da SMPU ?	Não	0
P_12	A testada possui prática de estacionamento sobre o passeio ?	Não	10
P_13	Existe algum dispositivo de Drenagem sobre a calçada ?	Não	0
P_14	Existe PED em frente a testada ?	Não	-
P_15	Existe FTP em frente a testada ?	Não	-
P_16	Classificação geral da calçada pelo pesquisador.	Ótimo(a)	10
