Lote 4 - Rota: Contorno

FRATAR
ENGENHARIA CONSULTIVA

Diagnóstico da Calçada	Qualidade do Serviço	
Endereço: Av.Contorno, 5479	92	A
Data do Registro: 05/11/2019 12:27:42		
Num. Lote CTM: 80005600360

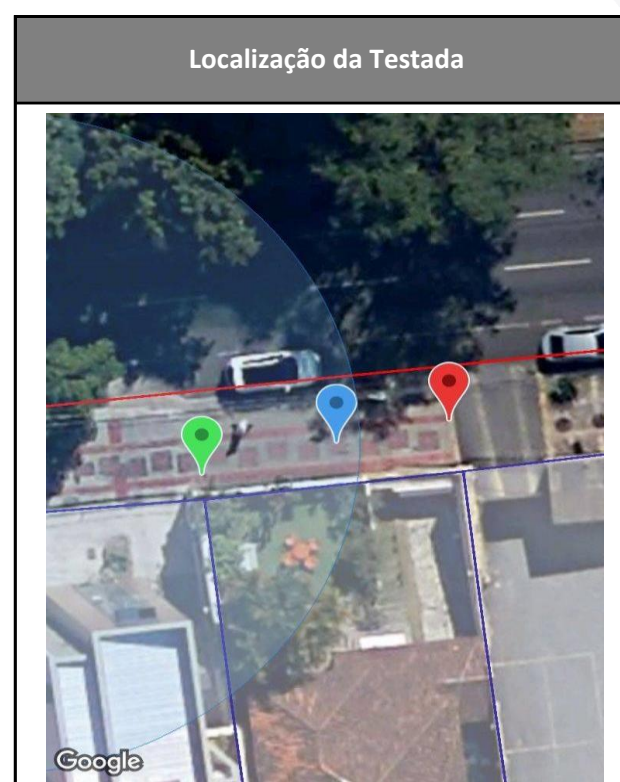
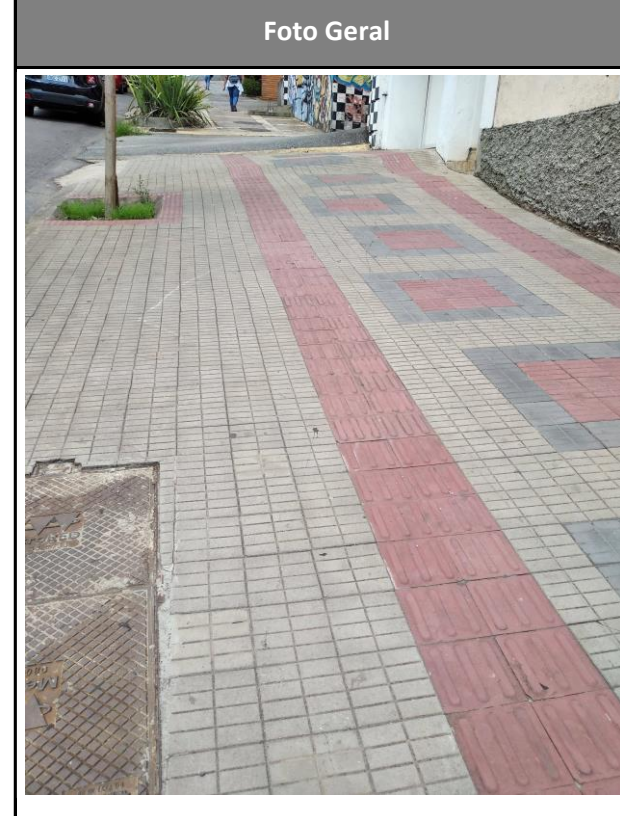
ID	Itens Avaliados	Respostas	Nota
P_1	O Mobiliário urbano está dentro da faixa de serviço de 70 cm ?	Sim	-
P_2	Qual a largura livre do Passeio ?	Acima de 1.50 m	10
P_3	Tipo de revestimento da calçada ?	Ladrilho Hidráulico	10
P_4	Existência de Buracos ?	Nenhum	10
P_5	Condições Gerais do Piso e meio-fio da calçada ?	Ótimo(a)	10
P_6	Presença de desniveis ?	Leve	7
P_7	Tem rebaixamento de calçada para Pedestre ?	Não	10
P_8	Possui piso tátil ao longo da Calçada ?	Sim	-
P_9	A calçada Possui Rebaixamento de Veículos correto ?	Sim	10
P_10	Existência de altura livre menor que 2,10 m ?	Não	-
P_11	O Passeio está no padrão da SMPU ?	Sim	5
P_12	A testada possui prática de estacionamento sobre o passeio ?	Não	10
P_13	Existe algum dispositivo de Drenagem sobre a calçada ?	Não	0
P_14	Existe PED em frente a testada ?	Não	-
P_15	Existe FTP em frente a testada ?	Não	-
P_16	Classificação geral da calçada pelo pesquisador.	Ótimo(a)	10

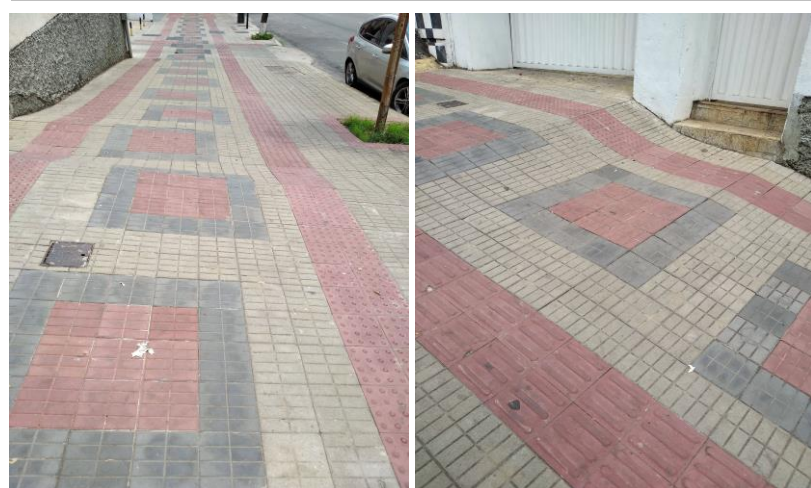
Fotos Complementares - Detalhes do Passeio

ID	Itens Avaliados	Respostas	Nota
P_7_1	Qual tipo do Rebaixo ?	0	0
P_7_1_1	Se for do Tipo 1, Passeio possui largura livre de 1,2 m ?	0	0
P_7_1_2	Se for do Tipo 1, O rebaixo tem abas conforme a norma ?	0	0
P_7_2	A rampa do rebaixo tem Inclinação da norma (8,33%) ?	0	0
P_7_3	O rebaixo possui piso tátil ?	0	0
P_7_3_1	O piso tátil de alerta e direcional do rebaixo está conforme a norma ?	0	0
P_8_1	O piso tátil está no eixo da faixa livre ?	Sim	0
P_8_2	Se tem uma leve mudança de direção está conforme a norma ?	Não	0
P_8_3	Se tem mudança de direção de 90º ou maior está conforme a norma ?	0	0
P_8_4	Se tem mudança de direção de três faixas direcionais está conforme a norma ?	0	0
P_8_5	Se tem mudança de direção de quatro faixas direcionais está conforme a norma?	0	0
P_8_6	Tem piso tátil em pontos de ônibus conforme a norma?	N.A	0
P_8_7	O piso tátil tem conexão com os lotes vizinhos?	Sim	0
P_8_8	O piso tátil está em boas condições aparentes?	Sim	0

P_8_9	O piso tátil apresenta desenho com bom senso?	Sim	0
P_13_1	Dispositivo de Drenagem está devidamente instalado e bem conservado?	0	0
P_13_2	Dispositivo de Drenagem oferece risco para caminhamento seguro de pedestre?	0	0
