Diagnóstico da Calçada	Qualidade do Serviço	
Endereço: Rua São Paulo, 1031	55	C
Data do Registro: 08/11/2019 07:48:03		
Num. Lote CTM: 10353400260

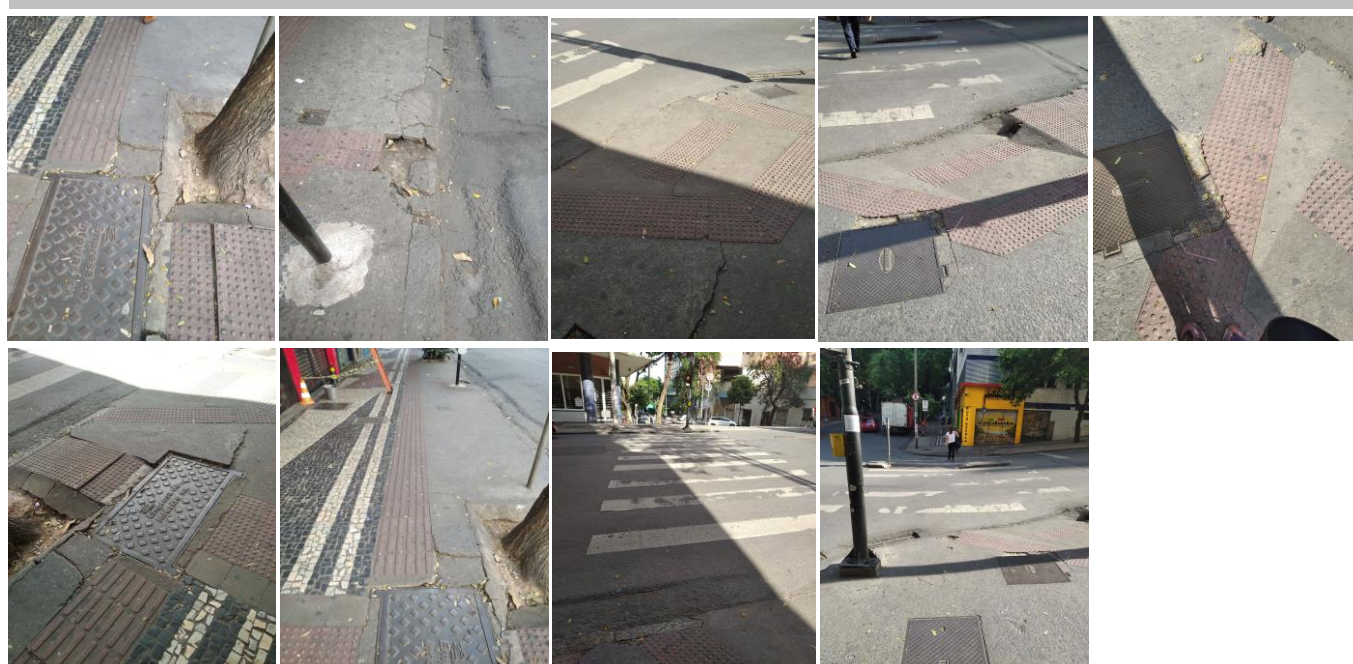
ID	Itens Avaliados	Respostas	Nota
P_1	O Mobiliário urbano está dentro da faixa de serviço de 70 cm ?	Sim	-
P_2	Qual a largura livre do Passeio ?	Acima de 1.50 m	10
P_3	Tipo de revestimento da calçada ?	Pedra Portuguesa	8
P_4	Existência de Buracos ?	Poucos	5
P_5	Condições Gerais do Piso e meio-fio da calçada ?	Regular	5
P_6	Presença de desníveis ?	Nenhum	10
P_7	Tem rebaixamento de calçada para Pedestre ?	Sim	7
P_8	Possui piso tátil ao longo da Calçada ?	Sim	-
P_9	A calçada Possui Rebaixamento de Veículos correto ?	N.A	0
P_10	Existência de altura livre menor que 2,10 m ?	Não	-
P_11	O Passeio está no padrão da SMPU ?	Não	0
P_12	A testada possui prática de estacionamento sobre o passeio ?	Não	10
P_13	Existe algum dispositivo de Drenagem sobre a calçada ?	Não	0
P_14	Existe PED em frente a testada ?	Não	-
P_15	Existe FTP em frente a testada ?	Sim	-
P_16	Classificação geral da calçada pelo pesquisador.	Ruim	0
