Diagnóstico da Calçada	Qualidade do Serviço	
Endereço: Av. Olegário Maciel, 1699	78	B
Data do Registro: 05/11/2019 11:05:39		
Num. Lote CTM: 10159500225

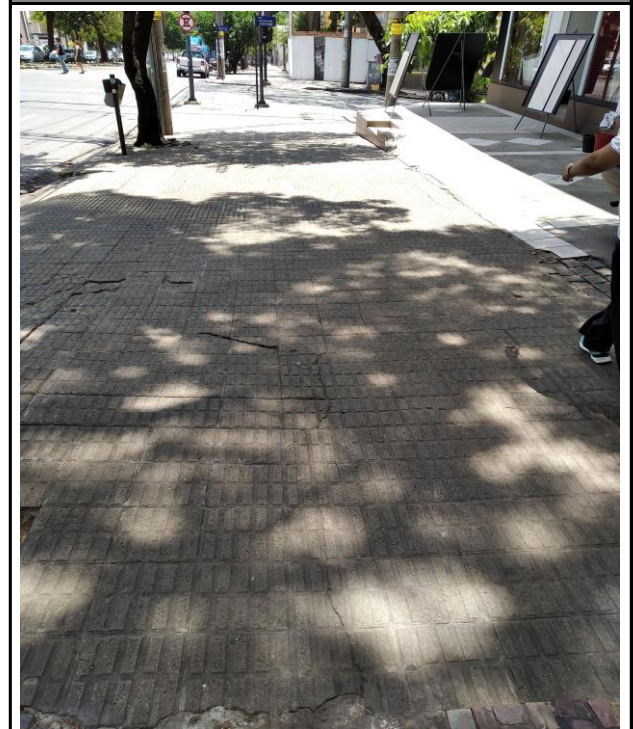
Foto Geral

ID	Itens Avaliados	Respostas	Nota
P_1	O Mobiliário urbano está dentro da faixa de serviço de 70 cm ?	Sim	-
P_2	Qual a largura livre do Passeio ?	Acima de 1.50 m	10
P_3	Tipo de revestimento da calçada ?	Concreto	10
P_4	Existencia de Buracos ?	Poucos	5
P_5	Condições Gerais do Piso e meio-fio da calçada ?	Regular	5
P_6	Presença de desniveis ?	Nenhum	10
P_7	Tem rebaixamento de calçada para Pedestre ?	Sim	8
P_8	Possui piso tátil ao longo da Calçada ?	Não	-
P_9	A calçada Possui Rebaixamento de Veiculos correto ?	Sim	10
P_10	Existencia de altura livre menor que 2,10 m ?	Não	-
P_11	O Passeio está no padrao da SMPU ?	Não	0
P_12	A testada possui prática de estacionamento sobre o passeio ?	Não	10
P_13	Existe algum dispositivo de Drenagem sobre a calçada ?	Não	0
P_14	Existe PED em frente a testada ?	Não	-
P_15	Existe FTP em frente a testada ?	Não	-
P_16	Classificação geral da calçada pelo pesquisador.	Ótimo(a)	10

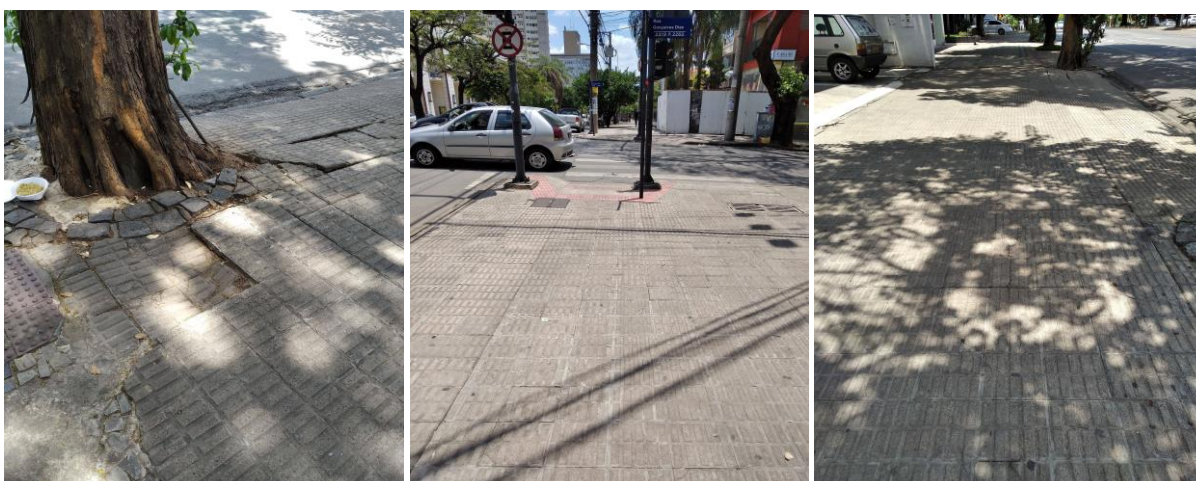
Fotos Complementares - Detalhes do Passeio

ID	Itens Avaliados	Respostas	Nota
P_7_1	Qual tipo do Rebaixo ?	Rebaixo Tipo 1 (trapézio)	0
P_7_1_1	Se for do Tipo 1, Passeio possui largura livre de 1,2 m ?	Sim	0
P_7_1_2	Se for do Tipo 1, O rebaixo tem abas conforme a norma ?	Não	-1
P_7_2	A rampa do rebaixo tem Inclinação da norma (8,33%) ?	Sim	0
P_7_3	O rebaixo possui piso tátil ?	Tem só piso de alerta	-1
P_7_3_1	O piso tátil de alerta e direcional do rebaixo está conforme a norma ?	Sim	0
P_8_1	O piso tátil está no eixo da faixa livre ?	0	0
P_8_2	Se tem uma leve mudança de direção está conforme a norma ?	0	0
P_8_3	Se tem mudança de direção de 90º ou maior está conforme a norma ?	0	0
P_8_4	Se tem mudança de direção de três faixas direcionais está conforme a norma ?	0	0
P_8_5	Se tem mudança de direção de quatro faixas direcionais está conforme a norma?	0	0
P_8_6	Tem piso tátil em pontos de ônibus conforme a norma?	0	0
P_8_7	O piso tátil tem conexão com os lotes vizinhos?	0	0
