# Lote 4 - Rota: Contorno

**FRATAR**  
ENGENHARIA CONSULTIVA

Diagnóstico da Calçada	Qualidade do Serviço	
Endereço: Av.Contorno, 8686	<b>45</b>	<b>D</b>
Data do Registro: 29/10/2019 13:42:48		
Num. Lote CTM: 10102100110

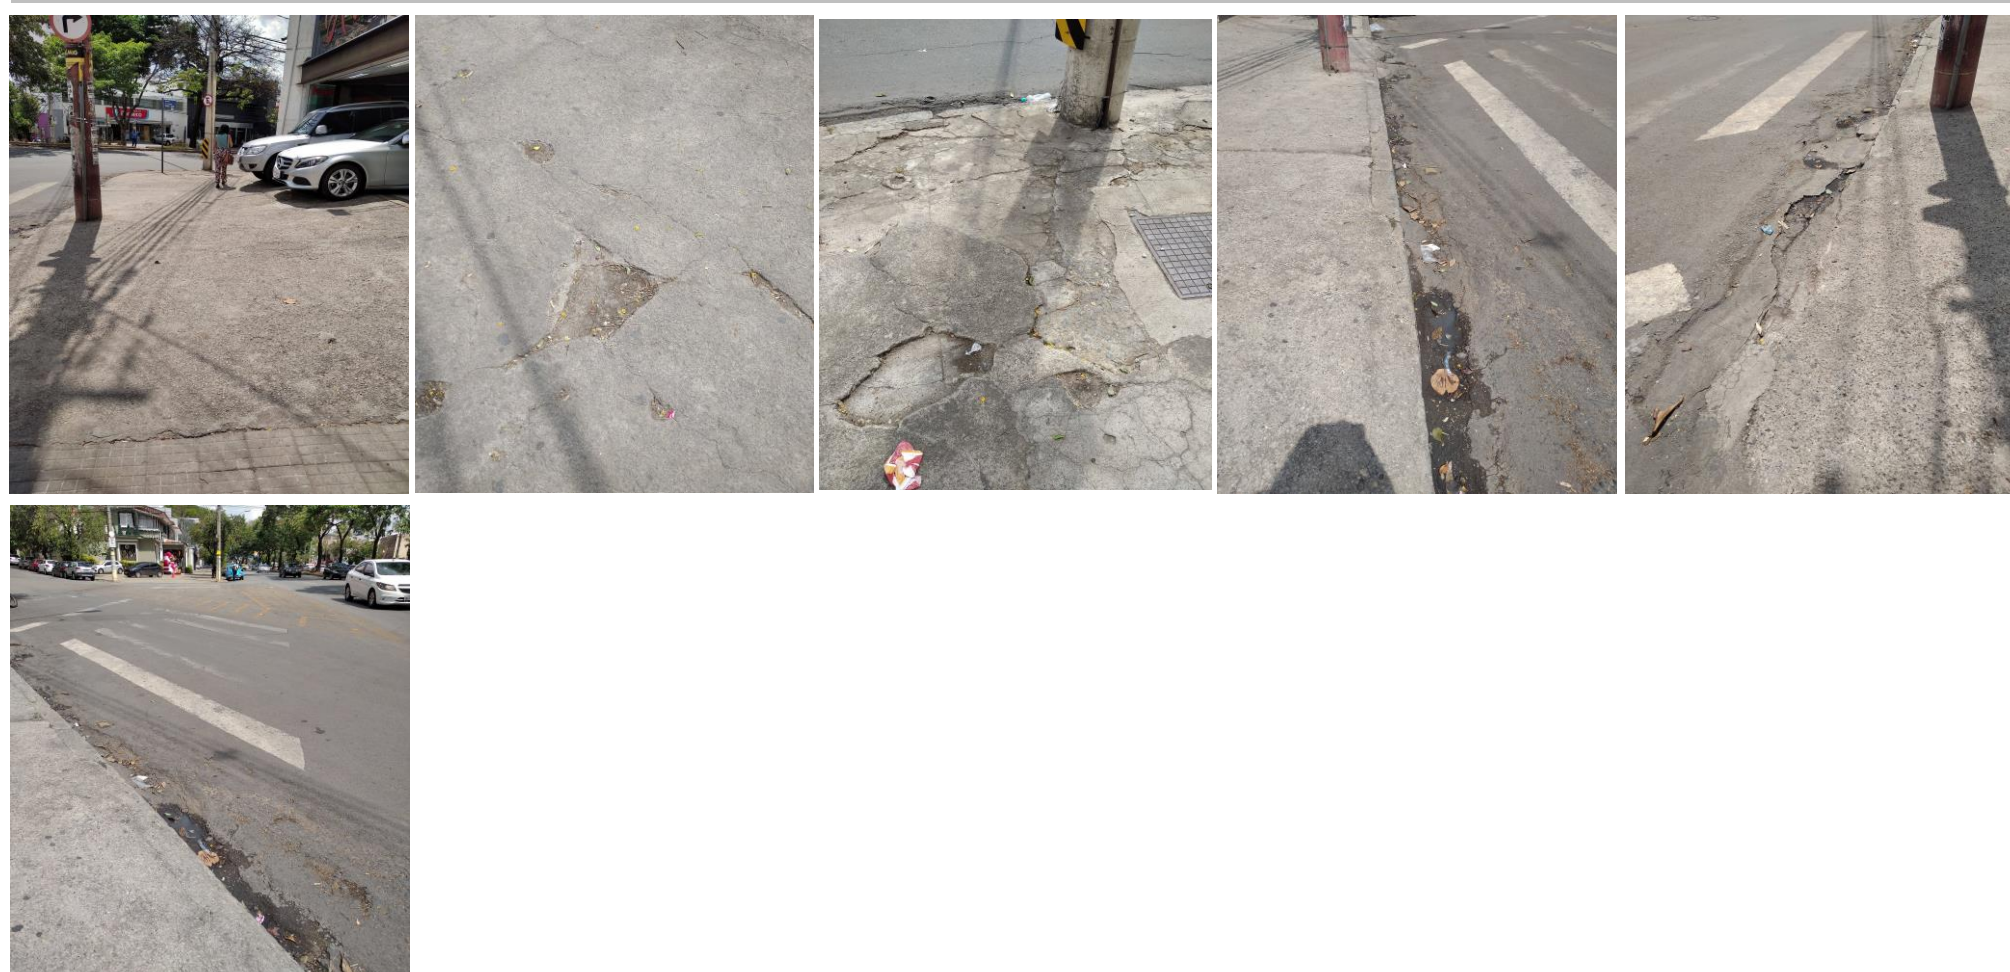
## Fotos Complementares - Detalhes do Passeio

ID	Itens Avaliados	Respostas	Nota
P_1	O Mobiliário urbano está dentro da faixa de serviço de 70 cm ?	Sim	-
P_2	Qual a largura livre do Passeio ?	Acima de 1.50 m	10
P_3	Tipo de revestimento da calçada ?	Concreto	10
P_4	Existencia de Buracos ?	Poucos	5
P_5	Condições Gerais do Piso e meio-fio da calçada ?	Regular	5
P_6	Presença de desniveis ?	Nenhum	10
P_7	Tem rebaixamento de calçada para Pedestre ?	Não, mas deveria ter.	0
P_8	Possui piso tátil ao longo da Calçada ?	Não	-
P_9	A calçada Possui Rebaixamento de Veiculos correto ?	Não	0
P_10	Existencia de altura livre menor que 2,10 m ?	Não	-
P_11	O Passeio está no padrao da SMPU ?	Não	0
P_12	A testada possui prática de estacionamento sobre o passeio ?	Sim	0
P_13	Existe algum dispositivo de Drenagem sobre a calçada ?	Não	0
P_14	Existe PED em frente a testada ?	Não	-
P_15	Existe FTP em frente a testada ?	Sim	-
P_16	Classificação geral da calçada pelo pesquisador.	Regular	5
