Diagnóstico da Calçada	Qualidade do Serviço	
Endereço: Av. Olegário Maciel, s/nº Data do Registro: 05/11/2019 11:36:46 Num. Lote CTM: 10244300100	<b>73</b>	<b>B</b>

Diagnóstico da Calçada	Qualidade do Serviço		Complemento do Diagnóstico
Endereço: Av. Olegário Maciel, s/nº Data do Registro: 05/11/2019 11:36:46 Num. Lote CTM: 10244300100	73	B

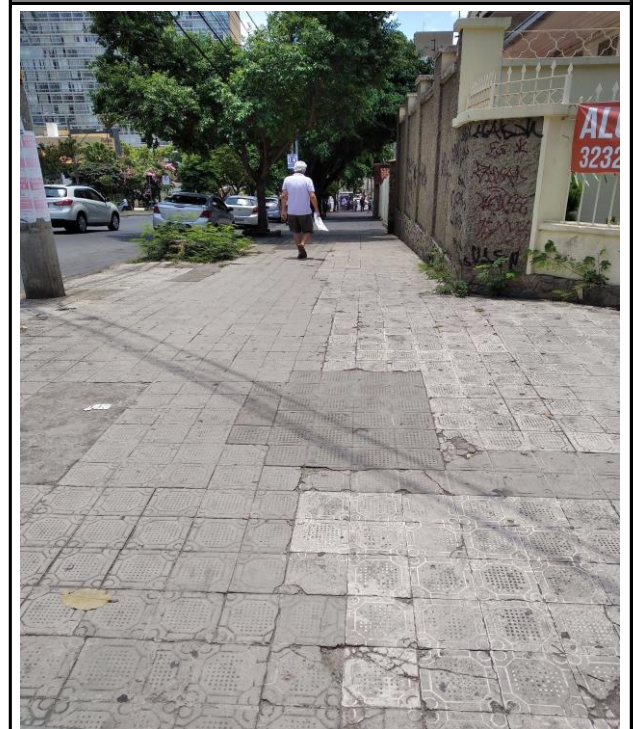
### Foto Geral

ID	Itens Avaliados	Respostas	Nota
P_1	O Mobiliário urbano está dentro da faixa de serviço de 70 cm ?	Sim	-
P_2	Qual a largura livre do Passeio ?	Acima de 1.50 m	10
P_3	Tipo de revestimento da calçada ?	Concreto	10
P_4	Existencia de Buracos ?	Poucos	5
P_5	Condições Gerais do Piso e meio-fio da calçada ?	Ótimo(a)	10
P_6	Presença de desniveis ?	Nenhum	10
P_7	Tem rebaixamento de calçada para Pedestre ?	Sim	8
P_8	Possui piso tátil ao longo da Calçada ?	Não	-
P_9	A calçada Possui Rebaixamento de Veiculos correto ?	N.A	0
P_10	Existencia de altura livre menor que 2,10 m ?	Não	-
P_11	O Passeio está no padrao da SMPU ?	Não	0
P_12	A testada possui prática de estacionamento sobre o passeio ?	Não	10
P_13	Existe algum dispositivo de Drenagem sobre a calçada ?	Não	0
P_14	Existe PED em frente a testada ?	Não	-
P_15	Existe FTP em frente a testada ?	Não	-
P_16	Classificação geral da calçada pelo pesquisador.	Ótimo(a)	10
