Diagnóstico da Calçada	Qualidade do Serviço	
Endereço: Av. Portugal, 1801	72	B
Data do Registro: 19/11/2019 12:25:20		
Num. Lote CTM: 200002800575

Diagnóstico da Calçada	Qualidade do Serviço		Complemento do Diagnóstico
Endereço: Av. Portugal, 1801 Data do Registro: 19/11/2019 12:25:20 Num. Lote CTM: 200002800575	72	B

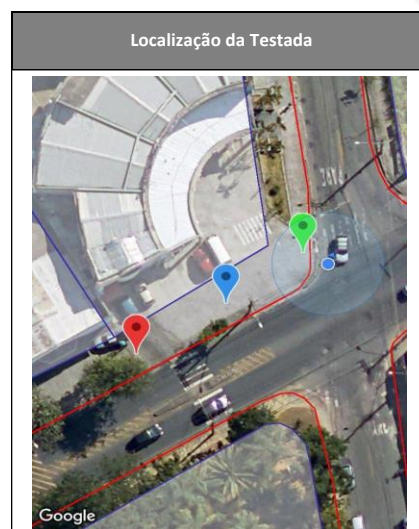
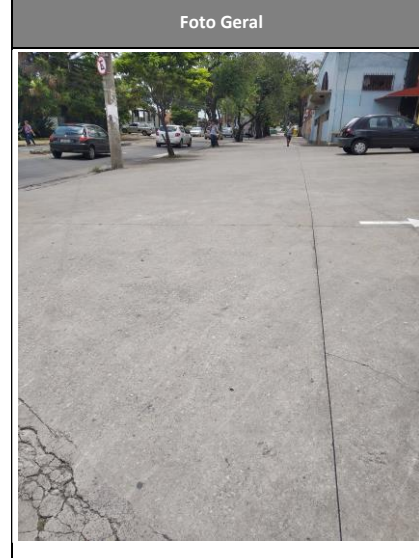
ID	Itens Avaliados	Respostas	Nota
P_1	O Mobiliário urbano está dentro da faixa de serviço de 70 cm ?	Sim	-
P_2	Qual a largura livre do Passeio ?	Acima de 1.50 m	10
P_3	Tipo de revestimento da calçada ?	Concreto	10
P_4	Existência de Buracos ?	Poucos	5
P_5	Condições Gerais do Piso e meio-fio da calçada ?	Ótimo(a)	10
P_6	Presença de desníveis ?	Nenhum	10
P_7	Tem rebaixamento de calçada para Pedestre ?	Sim	7
P_8	Possui piso tátil ao longo da Calçada ?	Não	-
P_9	A calçada Possui Rebaixamento de Veículos correto ?	Não	0
P_10	Existência de altura livre menor que 2,10 m ?	Não	-
P_11	O Passeio está no padrão da SMPU ?	Não	0
P_12	A testada possui prática de estacionamento sobre o passeio ?	Não	10
P_13	Existe algum dispositivo de Drenagem sobre a calçada ?	Não	0
P_14	Existe PED em frente a testada ?	Não	-
P_15	Existe FTP em frente a testada ?	Sim	-
P_16	Classificação geral da calçada pelo pesquisador.	Ótimo(a)	10

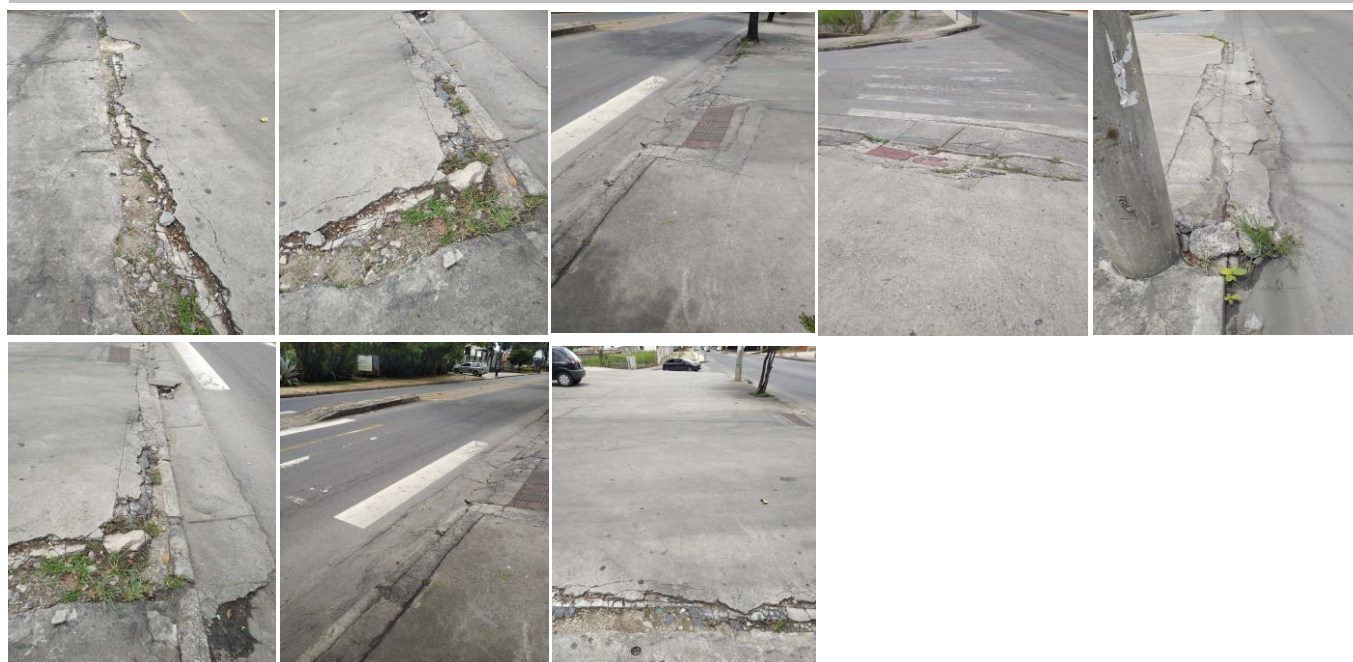
Fotos Complementares - Detalhes do Passeio

ID	Itens Avaliados	Respostas	Nota
P_7_1	Qual tipo do Rebaixo ?	Rebaixo Tipo 1 (trapézio)	0
P_7_1_1	Se for do Tipo 1, Passeio possui largura livre de 1,2 m ?	Sim	0
P_7_1_2	Se for do Tipo 1, O rebaixo tem abas conforme a norma ?	Não	0
P_7_2	A rampa do rebaixo tem Inclinação da norma (8,33%) ?	Sim	0
P_7_3	O rebaixo possui piso tátil ?	Tem só piso de alerta	0
P_7_3_1	O piso tátil de alerta e direcional do rebaixo está conforme a norma ?	Não	0
P_8_1	O piso tátil está no eixo da faixa livre ?	0	0
P_8_2	Se tem uma leve mudança de direção está conforme a norma ?	0	0
P_8_3	Se tem mudança de direção de 90º ou maior está conforme a norma ?	0	0
P_8_4	Se tem mudança de direção de três faixas direcionais está conforme a norma ?	0	0
P_8_5	Se tem mudança de direção de quatro faixas direcionais está conforme a norma?	0	0
P_8_6	Tem piso tátil em pontos de ônibus conforme a norma?	0	0
P_8_7	O piso tátil tem conexão com os lotes vizinhos?	0	0

P_8_8	O piso tátil está em boas condições aparentes?	0	0
P_8_9	O piso tátil apresenta desenho com bom senso?	0	0
P_13_1	Dispositivo de Drenagem está devidamente instalado e bem conservado?	0	0
P_13_2	Dispositivo de Drenagem oferece risco para caminamento seguro de pedestre?	0	0
