Diagnóstico da Calçada	Qualidade do Serviço	
Endereço: Av. Abílio Machado, 810	38	D
Data do Registro: 08/11/2019 10:49:39		
Num. Lote CTM: 130618900080

Lote 1 - Rota: Noroeste

FRATAR
ENGENHARIA CONSULTIVA

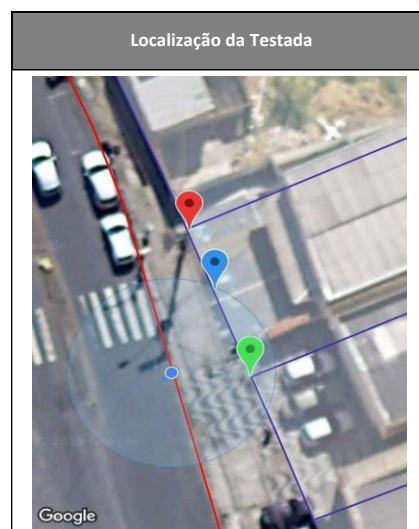
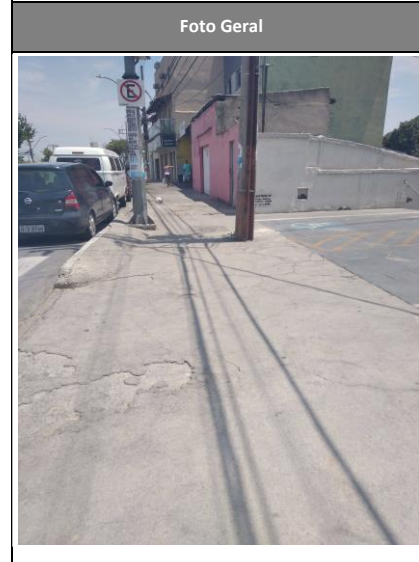
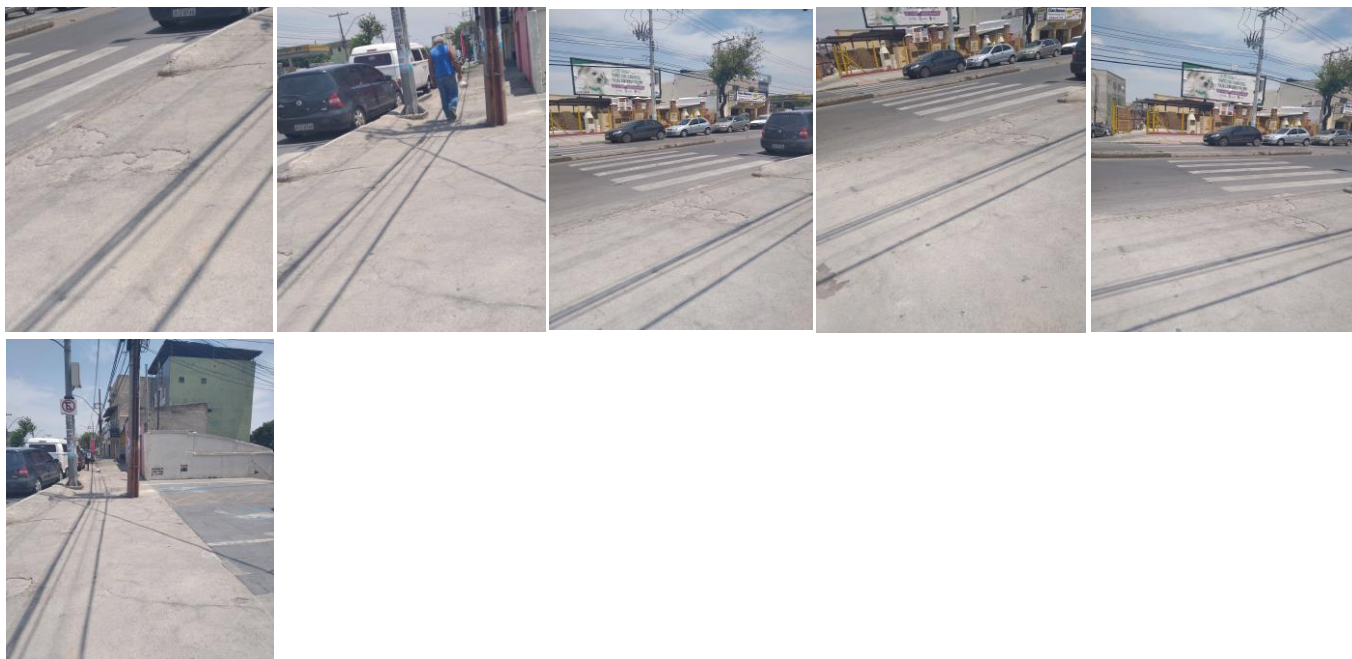
ID	Itens Avaliados	Respostas	Nota
P_1	O Mobiliário urbano está dentro da faixa de serviço de 70 cm ?	Não	-
P_2	Qual a largura livre do Passeio ?	Acima de 1.50 m	10
P_3	Tipo de revestimento da calçada ?	Concreto	10
P_4	Existência de Buracos ?	Poucos	5
P_5	Condições Gerais do Piso e meio-fio da calçada ?	Regular	5
P_6	Presença de desníveis ?	Médio	3
P_7	Tem rebaixamento de calçada para Pedestre ?	Não, mas deveria ter.	0
P_8	Possui piso tátil ao longo da Calçada ?	Não	-
P_9	A calçada Possui Rebaixamento de Veículos correto ?	Não	0
P_10	Existência de altura livre menor que 2,10 m ?	Não	-
P_11	O Passeio está no padrão da SMPU ?	Não	0
P_12	A testada possui prática de estacionamento sobre o passeio ?	Sim	0
P_13	Existe algum dispositivo de Drenagem sobre a calçada ?	Não	0
P_14	Existe PED em frente a testada ?	Não	-
P_15	Existe FTP em frente a testada ?	Sim	-
P_16	Classificação geral da calçada pelo pesquisador.	Regular	5
