Diagnóstico da Calçada	Qualidade do Serviço	
Endereço: Av. João Pinheiro, 353	75	B
Data do Registro: 30/10/2019 12:35:27		
Num. Lote CTM: 10253100140

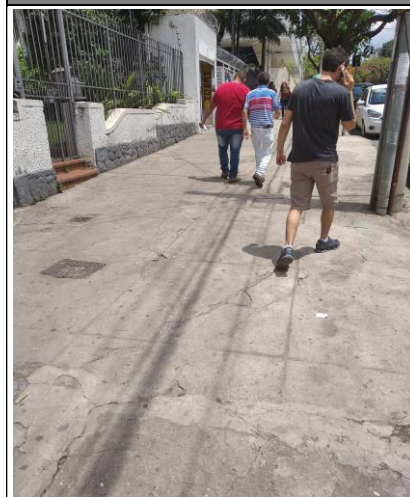
Foto Geral

ID	Itens Avaliados	Respostas	Nota
P_1	O Mobiliário urbano está dentro da faixa de serviço de 70 cm ?	Sim	-
P_2	Qual a largura livre do Passeio ?	Acima de 1.50 m	10
P_3	Tipo de revestimento da calçada ?	Concreto	10
P_4	Existência de Buracos ?	Poucos	5
P_5	Condições Gerais do Piso e meio-fio da calçada ?	Regular	5
P_6	Presença de desníveis ?	Nenhum	7
P_7	Tem rebaixamento de calçada para Pedestre ?	Não	10
P_8	Possui piso tátil ao longo da Calçada ?	Não	-
P_9	A calçada Possui Rebaixamento de Veículos correto ?	Sim	0
P_10	Existência de altura livre menor que 2,10 m ?	Não	-
P_11	O Passeio está no padrão da SMPU ?	Não	0
P_12	A testada possui prática de estacionamento sobre o passeio ?	Não	10
P_13	Existe algum dispositivo de Drenagem sobre a calçada ?	Não	0
P_14	Existe PED em frente a testada ?	Não	-
P_15	Existe FTP em frente a testada ?	Não	-
P_16	Classificação geral da calçada pelo pesquisador.	Regular	5
