Diagnóstico da Calçada	Qualidade do Serviço	
Endereço: Av. João Pinheiro, 602	80	B
Data do Registro: 02/11/2019 09:16:41		
Num. Lote CTM: 10189800400

Diagnóstico da Calçada	Qualidade do Serviço		Complemento do Diagnóstico
Endereço: Av. João Pinheiro, 602 Data do Registro: 02/11/2019 09:16:41 Num. Lote CTM: 10189800400	80	B

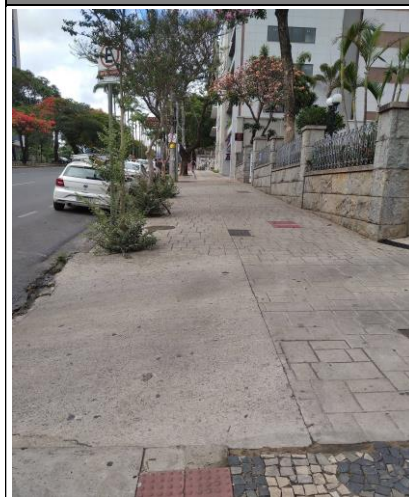
Foto Geral

ID	Itens Avaliados	Respostas	Nota
P_1	O Mobiliário urbano está dentro da faixa de serviço de 70 cm ?	Sim	-
P_2	Qual a largura livre do Passeio ?	Acima de 1.50 m	10
P_3	Tipo de revestimento da calçada ?	Bloco Intertravado de Concreto	8
P_4	Existência de Buracos ?	Nenhum	5
P_5	Condições Gerais do Piso e meio-fio da calçada ?	Ótimo(a)	10
P_6	Presença de desníveis ?	Nenhum	10
P_7	Tem rebaixamento de calçada para Pedestre ?	Não	10
P_8	Possui piso tátil ao longo da Calçada ?	Não	-
P_9	A calçada Possui Rebaixamento de Veículos correto ?	Não	10
P_10	Existência de altura livre menor que 2,10 m ?	Não	-
P_11	O Passeio está no padrão da SMPU ?	Não	0
P_12	A testada possui prática de estacionamento sobre o passeio ?	Não	10
P_13	Existe algum dispositivo de Drenagem sobre a calçada ?	Não	0
P_14	Existe PED em frente a testada ?	Não	-
P_15	Existe FTP em frente a testada ?	Não	-
P_16	Classificação geral da calçada pelo pesquisador.	Ótimo(a)	10
