Diagnóstico da Calçada	Qualidade do Serviço	
Endereço: Av. Abílio Machado, 788	80	B
Data do Registro: 08/11/2019 10:46:40		
Num. Lote CTM: 130618900065

FRATAR
ENGENHARIA CONSULTIVA

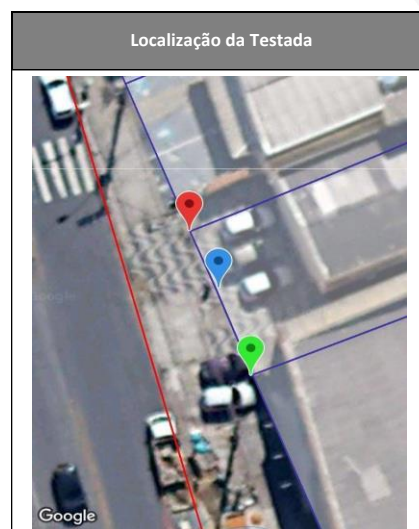
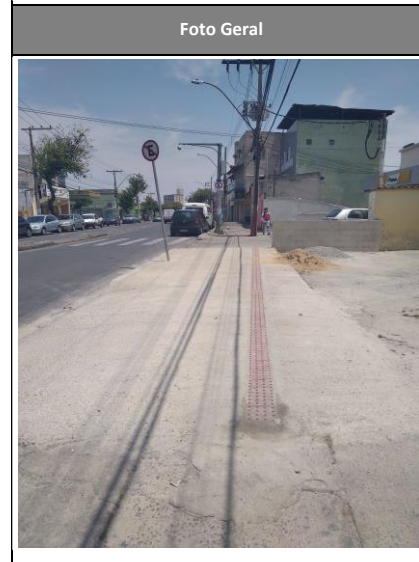
ID	Itens Avaliados	Respostas	Nota
P_1	O Mobiliário urbano está dentro da faixa de serviço de 70 cm ?	Sim	-
P_2	Qual a largura livre do Passeio ?	Acima de 1.50 m	10
P_3	Tipo de revestimento da calçada ?	Concreto	10
P_4	Existência de Buracos ?	Nenhum	10
P_5	Condições Gerais do Piso e meio-fio da calçada ?	Ótimo(a)	10
P_6	Presença de desníveis ?	Nenhum	10
P_7	Tem rebaixamento de calçada para Pedestre ?	Não	10
P_8	Possui piso tátil ao longo da Calçada ?	Sim	-
P_9	A calçada Possui Rebaixamento de Veículos correto ?	Sim	10
P_10	Existência de altura livre menor que 2,10 m ?	Não	-
P_11	O Passeio está no padrão da SMPU ?	Não	0
P_12	A testada possui prática de estacionamento sobre o passeio ?	Sim	0
P_13	Existe algum dispositivo de Drenagem sobre a calçada ?	Não	0
P_14	Existe PED em frente a testada ?	Não	-
P_15	Existe FTP em frente a testada ?	Não	-
P_16	Classificação geral da calçada pelo pesquisador.	Ótimo(a)	10
