Diagnóstico da Calçada		Qualidade do Serviço	
Endereço: Rua Santos Barreto, 42		<b>77</b>	<b>B</b>
Data do Registro: 20/11/2019 15:44:46			
#N/D

Diagnóstico da Calçada	Qualidade do Serviço		Complemento do Diagnóstico
Endereço: Rua Santos Barreto, 42 Data do Registro: 20/11/2019 15:44:46 #N/D	77	B

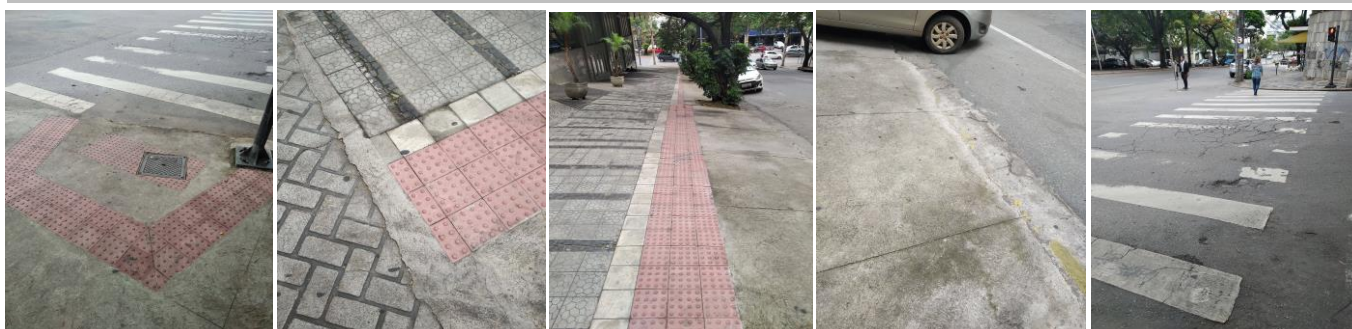
### Fotos Complementares - Detalhes do Passeio

ID	Itens Avaliados	Respostas	Nota
P_1	O Mobiliário urbano está dentro da faixa de serviço de 70 cm ?	Sim	-
P_2	Qual a largura livre do Passeio ?	Acima de 1.50 m	10
P_3	Tipo de revestimento da caçada ?	Ladrilho Hidráulico	10
P_4	Existência de Buracos ?	Nenhum	10
P_5	Condições Gerais do Piso e meio-fio da calçada ?	Ótimo(a)	10
P_6	Presença de desníveis ?	Nenhum	10
P_7	Tem rebaixamento de calçada para Pedestre ?	Sim	7
P_8	Possui piso tátil ao longo da Calçada ?	Sim	-
P_9	A calçada Possui Rebaixamento de Veículos correto ?	Não	0
P_10	Existência de altura livre menor que 2,10 m ?	Não	-
P_11	O Passeio está no padrão da SMPU ?	Não	0
P_12	A testada possui prática de estacionamento sobre o passeio ?	Não	10
P_13	Existe algum dispositivo de Drenagem sobre a calçada ?	Não	0
P_14	Existe PED em frente a testada ?	Não	-
P_15	Existe FTP em frente a testada ?	Sim	-
P_16	Classificação geral da calçada pelo pesquisador.	Ótimo(a)	10
