Lote 4 - Rota: Raja Gabágia

FRATAR
ENGENHARIA CONSULTIVA

Diagnóstico da Calçada	Qualidade do Serviço	
Endereço: Av. Olegário Maciel, 2360	75	B
Data do Registro: 05/11/2019 13:52:04		
Num. Lote CTM: 10045000040

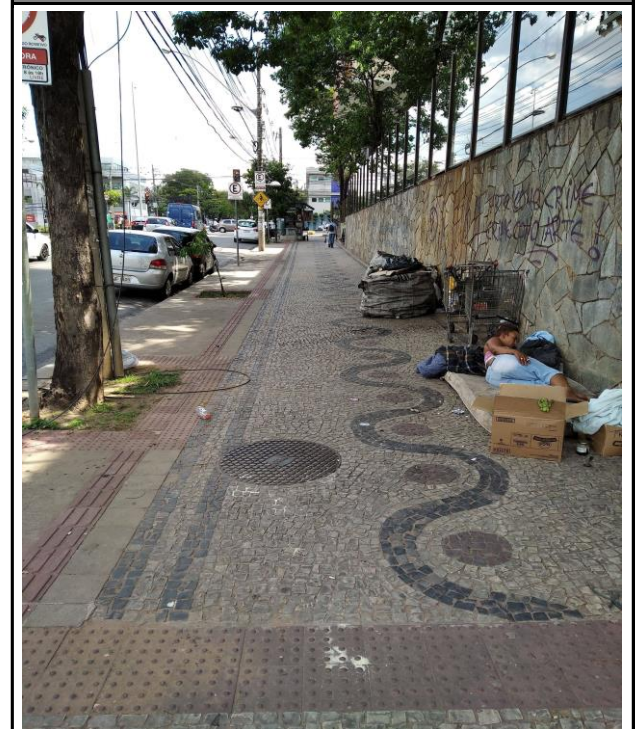
Foto Geral

ID	Itens Avaliados	Respostas	Nota
P_1	O Mobiliário urbano está dentro da faixa de serviço de 70 cm ?	Sim	-
P_2	Qual a largura livre do Passeio ?	Acima de 1.50 m	10
P_3	Tipo de revestimento da calçada ?	Pedra Portuguesa	8
P_4	Existencia de Buracos ?	Nenhum	10
P_5	Condições Gerais do Piso e meio-fio da calçada ?	Ótimo(a)	10
P_6	Presença de desniveis ?	Nenhum	10
P_7	Tem rebaixamento de calçada para Pedestre ?	Sim	7
P_8	Possui piso tátil ao longo da Calçada ?	Sim	-
P_9	A calçada Possui Rebaixamento de Veiculos correto ?	N.A	0
P_10	Existencia de altura livre menor que 2,10 m ?	Não	-
P_11	O Passeio está no padrao da SMPU ?	Não	0
P_12	A testada possui prática de estacionamento sobre o passeio ?	Não	10
P_13	Existe algum dispositivo de Drenagem sobre a calçada ?	Não	0
P_14	Existe PED em frente a testada ?	Não	-
P_15	Existe FTP em frente a testada ?	Sim	-
P_16	Classificação geral da calçada pelo pesquisador.	Ótimo(a)	10

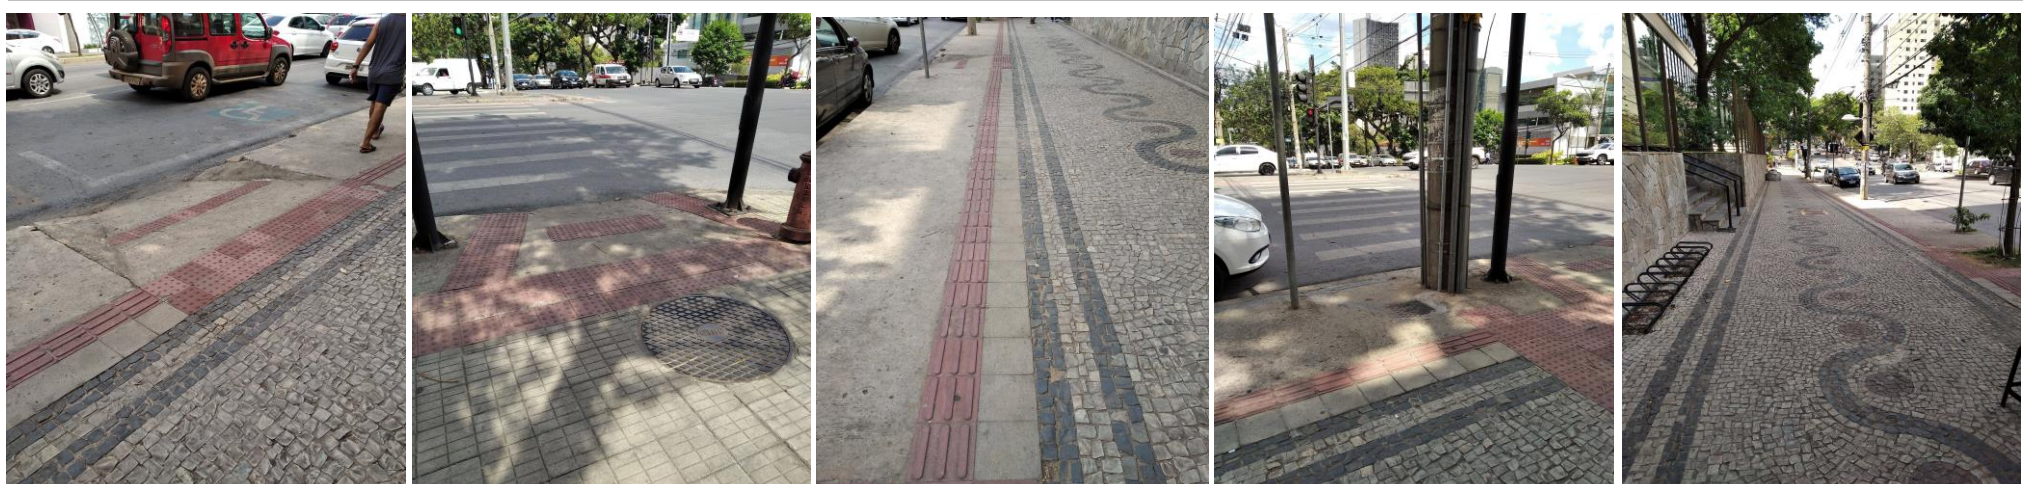
Fotos Complementares - Detalhes do Passeio

ID	Itens Avaliados	Respostas	Nota
P_7_1	Qual tipo do Rebaixo ?	Rebaixo Tipo 1 (trapézio)	0
P_7_1_1	Se for do Tipo 1, Passeio possui largura livre de 1,2 m ?	Sim	0
P_7_1_2	Se for do Tipo 1, O rebaixo tem abas conforme a norma ?	Não	-1
P_7_2	A rampa do rebaixo tem Inclinação da norma (8,33%) ?	Sim	0
P_7_3	O rebaixo possui piso tátil ?	Tem só piso de alerta	0
P_7_3_1	O piso tátil de alerta e direcional do rebaixo está conforme a norma ?	Não	0
P_8_1	O piso tátil está no eixo da faixa livre ?	Não	0
P_8_2	Se tem uma leve mudança de direção está conforme a norma ?	Não	0
P_8_3	Se tem mudança de direção de 90º ou maior está conforme a norma ?	0	0
P_8_4	Se tem mudança de direção de três faixas direcionais está conforme a norma ?	0	0
P_8_5	Se tem mudança de direção de quatro faixas direcionais está conforme a norma?	0	0
P_8_6	Tem piso tátil em pontos de ônibus conforme a norma?	N.A	0
P_8_7	O piso tátil tem conexão com os lotes vizinhos?	Sim	0

P_8_8	O piso tátil está em boas condições aparentes?	Sim	0
P_8_9	O piso tátil apresenta desenho com bom senso?	Sim	0
P_13_1	Dispositivo de Drenagem está devidamente instalado e bem conservado?	0	0
P_13_2	Dispositivo de Drenagem oferece risco para caminhamento seguro de pedestre?	0	0
