Diagnóstico da Calçada	Qualidade do Serviço	
Endereço: Av. Afonso Pena, 540	<b>73</b>	<b>B</b>
Data do Registro: 04/11/2019 11:12:25		
Num. Lote CTM: 10466600120

# Lote 5 - Rota: Afonso Pena

**FRATAR**  
ENGENHARIA CONSULTIVA

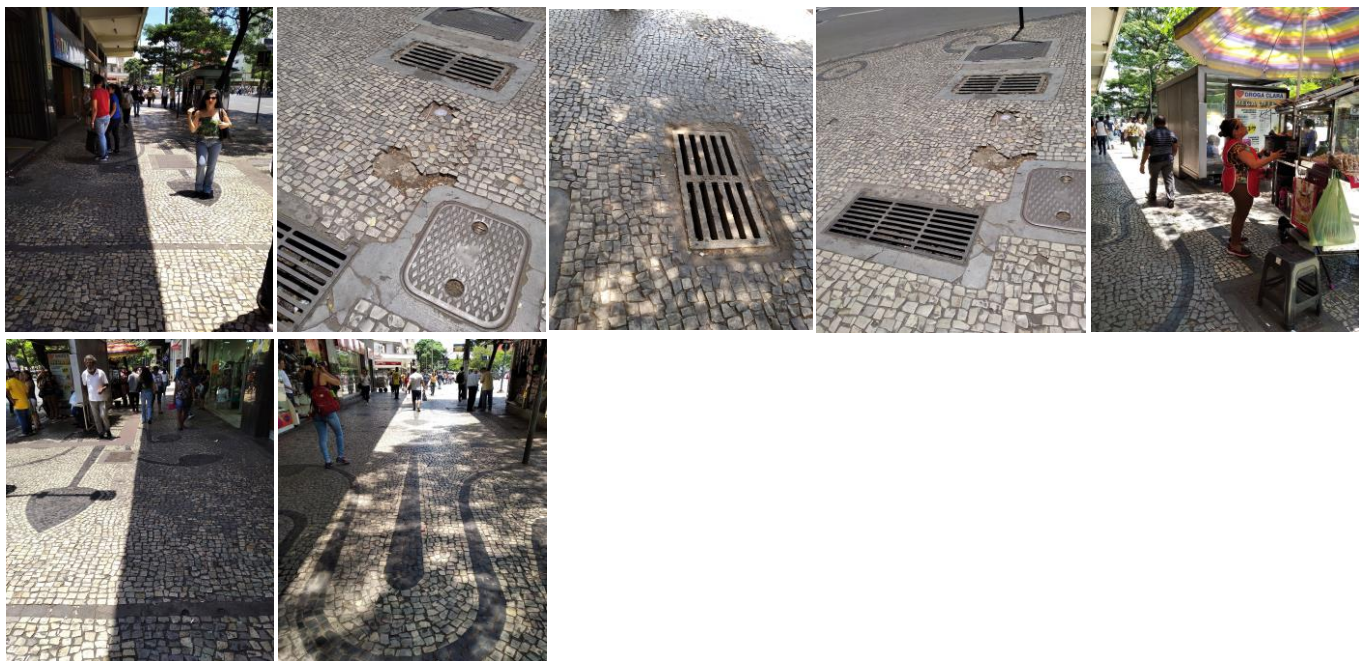
### Fotos Complementares - Detalhes do Passeio

ID	Itens Avaliados	Respostas	Nota
P_1	O Mobiliário urbano está dentro da faixa de serviço de 70 cm ?	Sim	-
P_2	Qual a largura livre do Passeio ?	Acima de 1.50 m	10
P_3	Tipo de revestimento da calçada ?	Pedra Portuguesa	8
P_4	Existência de Buracos ?	Poucos	10
P_5	Condições Gerais do Piso e meio-fio da calçada ?	Ótimo(a)	10
P_6	Presença de desníveis ?	Nenhum	10
P_7	Tem rebaixamento de calçada para Pedestre ?	Não	10
P_8	Possui piso tátil ao longo da Calçada ?	Não	-
P_9	A calçada Possui Rebaixamento de Veículos correto ?	N.A	0
P_10	Existência de altura livre menor que 2,10 m ?	Não	-
P_11	O Passeio está no padrão da SMPU ?	Não	0
P_12	A testada possui prática de estacionamento sobre o passeio ?	Não	10
P_13	Existe algum dispositivo de Drenagem sobre a calçada ?	Sim	0
P_14	Existe PED em frente a testada ?	Sim	-
P_15	Existe FTP em frente a testada ?	Não	-
P_16	Classificação geral da calçada pelo pesquisador.	Ótimo(a)	10
