Lote 4 - Rota: Contorno

Diagnóstico da Calçada	Qualidade do Serviço	
Endereço: Av.Contorno, 2699	65	C
Data do Registro: 08/11/2019 16:00:54		
Num. Lote CTM: 60341100010

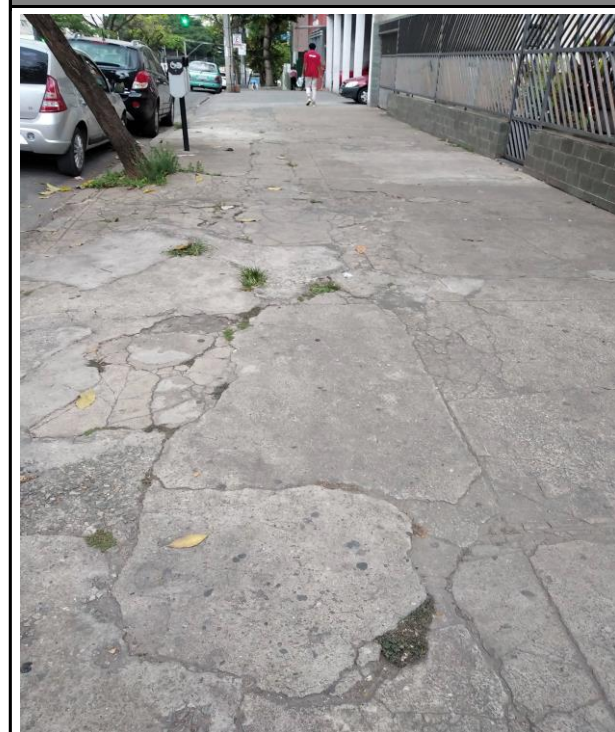
Foto Geral

ID	Itens Avaliados	Respostas	Nota
P_1	O Mobiliário urbano está dentro da faixa de serviço de 70 cm ?	Sim	-
P_2	Qual a largura livre do Passeio ?	Acima de 1.50 m	10
P_3	Tipo de revestimento da caçada ?	Concreto	10
P_4	Existencia de Buracos ?	Poucos	5
P_5	Condições Gerais do Piso e meio-fio da calçada ?	Regular	5
P_6	Presença de desniveis ?	Nenhum	10
P_7	Tem rebaixamento de calçada para Pedestre ?	Não, mas deveria ter.	0
P_8	Possui piso tátil ao longo da Calçada ?	Não	-
P_9	A calçada Possui Rebaixamento de Veiculos correto ?	Sim	10
P_10	Existencia de altura livre menor que 2,10 m ?	Não	-
P_11	O Passeio está no padrao da SMPU ?	Não	0
P_12	A testada possui prática de estacionamento sobre o passeio ?	Não	10
P_13	Existe algum dispositivo de Drenagem sobre a calçada ?	Não	0
P_14	Existe PED em frente a testada ?	Não	-
P_15	Existe FTP em frente a testada ?	Sim	-
P_16	Classificação geral da calçada pelo pesquisador.	Regular	5
