Diagnóstico da Calçada	Qualidade do Serviço	
Endereço: Av. Portugal, 2131	69	C
Data do Registro: 19/11/2019 14:41:03		
Num. Lote CTM: 200062300045

Diagnóstico da Calçada	Qualidade do Serviço		Complemento do Diagnóstico
Endereço: Av. Portugal, 2131 Data do Registro: 19/11/2019 14:41:03 Num. Lote CTM: 200062300045	69	C

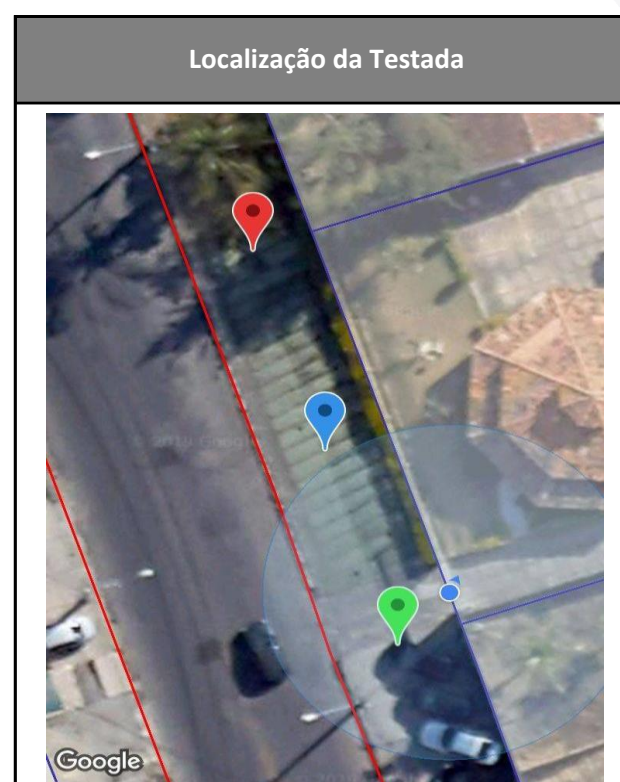
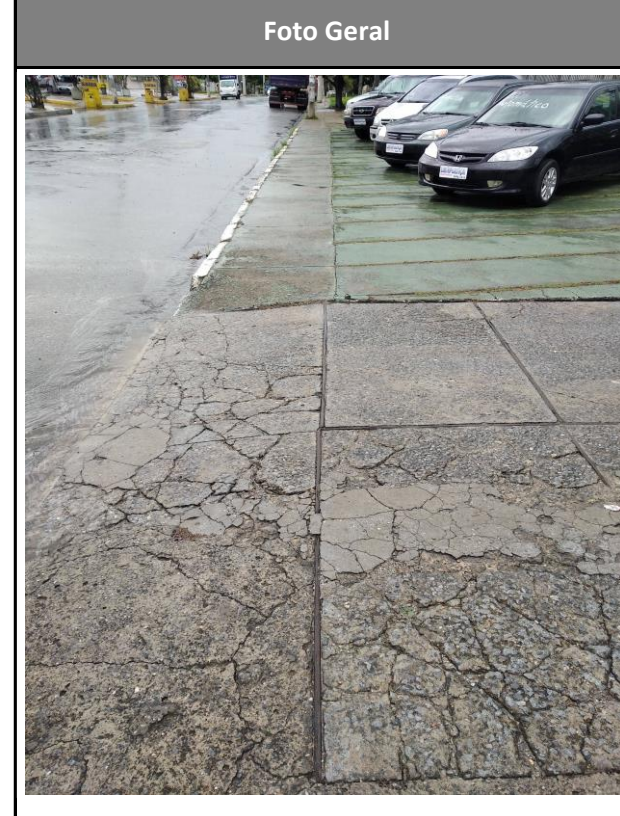
ID	Itens Avaliados	Respostas	Nota
P_1	O Mobiliário urbano está dentro da faixa de serviço de 70 cm ?	Sim	-
P_2	Qual a largura livre do Passeio ?	Entre 0.80 m e 1.20 m	4
P_3	Tipo de revestimento da calçada ?	Concreto	10
P_4	Existencia de Buracos ?	Nenhum	10
P_5	Condições Gerais do Piso e meio-fio da calçada ?	Regular	5
P_6	Presença de desniveis ?	Nenhum	10
P_7	Tem rebaixamento de calçada para Pedestre ?	Não	10
P_8	Possui piso tátil ao longo da Calçada ?	Não	-
P_9	A calçada Possui Rebaixamento de Veiculos correto ?	Não	0
P_10	Existencia de altura livre menor que 2,10 m ?	Não	-
P_11	O Passeio está no padrao da SMPU ?	Não	0
P_12	A testada possui prática de estacionamento sobre o passeio ?	Não	10
P_13	Existe algum dispositivo de Drenagem sobre a calçada ?	Não	0
P_14	Existe PED em frente a testada ?	Não	-
P_15	Existe FTP em frente a testada ?	Não	-
P_16	Classificação geral da calçada pelo pesquisador.	Ótimo(a)	10
