Diagnóstico da Calçada	Qualidade do Serviço	
Endereço: Av. Abílio Machado, 1340	73	B
Data do Registro: 08/11/2019 12:43:58		
Num. Lote CTM: 130047200120

Lote 1 - Rota: Noroeste

FRATAR
ENGENHARIA CONSULTIVA

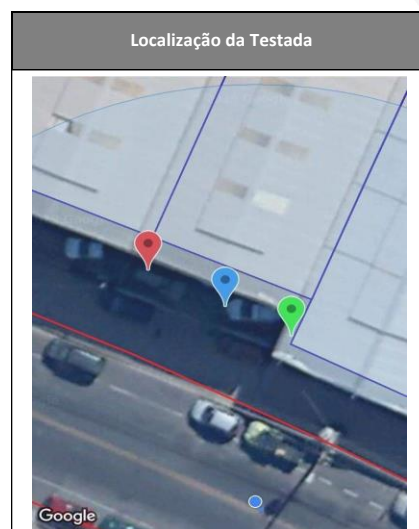
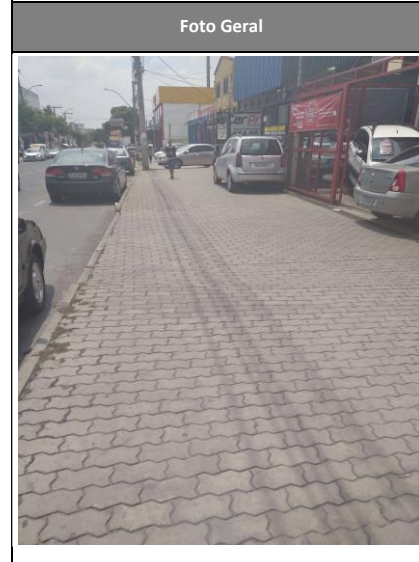
ID	Itens Avaliados	Respostas	Nota
P_1	O Mobiliário urbano está dentro da faixa de serviço de 70 cm ?	Não	-
P_2	Qual a largura livre do Passeio ?	Acima de 1.50 m	10
P_3	Tipo de revestimento da calçada ?	Bloco Intertravado de Concreto	10
P_4	Existência de Buracos ?	Nenhum	10
P_5	Condições Gerais do Piso e meio-fio da calçada ?	Ótimo(a)	10
P_6	Presença de desníveis ?	Médio	3
P_7	Tem rebaixamento de calçada para Pedestre ?	Não	10
P_8	Possui piso tátil ao longo da Calçada ?	Não	-
P_9	A calçada Possui Rebaixamento de Veículos correto ?	Não	0
P_10	Existência de altura livre menor que 2,10 m ?	Não	-
P_11	O Passeio está no padrão da SMPU ?	Não	0
P_12	A testada possui prática de estacionamento sobre o passeio ?	Não	10
P_13	Existe algum dispositivo de Drenagem sobre a calçada ?	Não	0
P_14	Existe PED em frente a testada ?	Não	-
P_15	Existe FTP em frente a testada ?	Não	-
P_16	Classificação geral da calçada pelo pesquisador.	Ótimo(a)	10
