Lote 1 - Rota: Padre Pedro Pinto

Diagnóstico da Calçada	Qualidade do Serviço	
Endereço: Rua Padre Pedro Pinto, s/nº	46	D
Data do Registro: 13/11/2019 13:27:26		
Num. Lote CTM: 210502400220

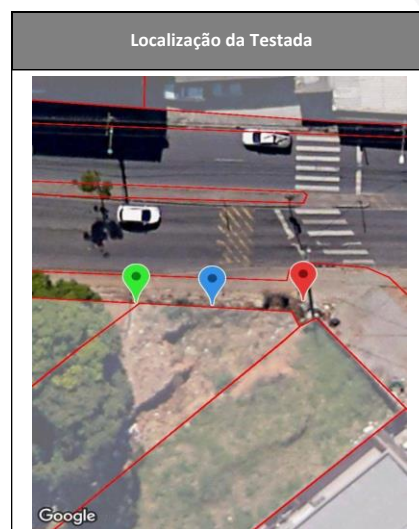
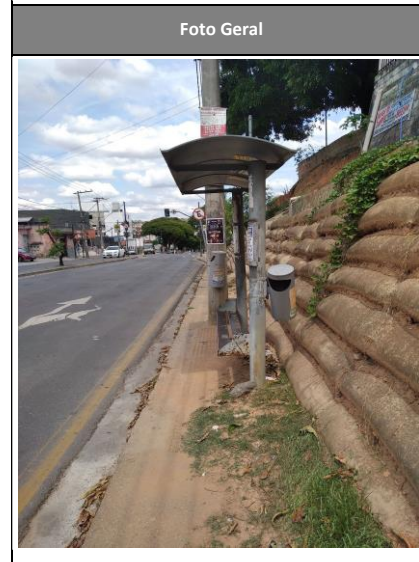
ID	Itens Avaliados	Respostas	Nota
P_1	O Mobiliário urbano está dentro da faixa de serviço de 70 cm ?	Não	-
P_2	Qual a largura livre do Passeio ?	Abaixo 0.80 m	1
P_3	Tipo de revestimento da calçada ?	Concreto	10
P_4	Existência de Buracos ?	Poucos	5
P_5	Condições Gerais do Piso e meio-fio da calçada ?	Péssimo	0
P_6	Presença de desníveis ?	Nenhum	10
P_7	Tem rebaixamento de calçada para Pedestre ?	Não	10
P_8	Possui piso tátil ao longo da Calçada ?	Não	-
P_9	A calçada Possui Rebaixamento de Veículos correto ?	N.A	0
P_10	Existência de altura livre menor que 2,10 m ?	Não	-
P_11	O Passeio está no padrão da SMPU ?	Não	0
P_12	A testada possui prática de estacionamento sobre o passeio ?	Não	10
P_13	Existe algum dispositivo de Drenagem sobre a calçada ?	Não	0
P_14	Existe PED em frente a testada ?	Sim	-
P_15	Existe FTP em frente a testada ?	Não	-
P_16	Classificação geral da calçada pelo pesquisador.	Ruim	0
