Diagnóstico da Calçada	Qualidade do Serviço	
Endereço: Rua Conceição do Mato Dentro, 428	<b>73</b>	<b>B</b>
Data do Registro: 28/10/2019 12:27:34		
Num. Lote CTM: 140205100020

Diagnóstico da Calçada	Qualidade do Serviço		Complemento do Diagnóstico
Endereço: Rua Conceição do Mato Dentro, 428 Data do Registro: 28/10/2019 12:27:34 Num. Lote CTM: 140205100020	73	B

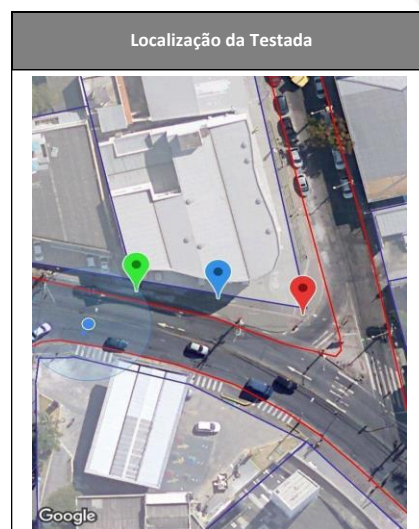
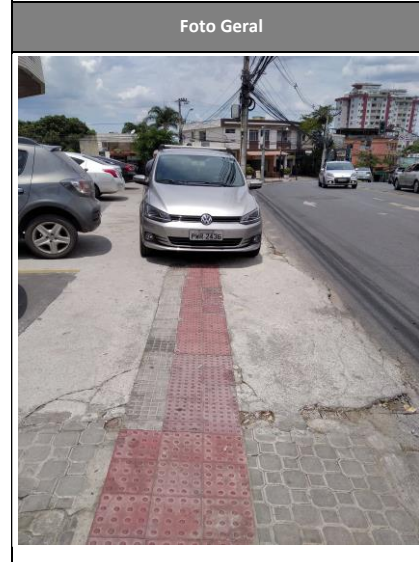
ID	Itens Avaliados	Respostas	Nota
P_1	O Mobiliário urbano está dentro da faixa de serviço de 70 cm ?	Sim	-
P_2	Qual a largura livre do Passeio ?	Entre 1.20 m e 1.50 m	6
P_3	Tipo de revestimento da calçada ?	Concreto	10
P_4	Existência de Buracos ?	Nenhum	10
P_5	Condições Gerais do Piso e meio-fio da calçada ?	Ótimo(a)	10
P_6	Presença de desníveis ?	Nenhum	10
P_7	Tem rebaixamento de calçada para Pedestre ?	Sim	7
P_8	Possui piso tátil ao longo da Calçada ?	Sim	-
P_9	A calçada Possui Rebaixamento de Veículos correto ?	Sim	10
P_10	Existência de altura livre menor que 2,10 m ?	Não	-
P_11	O Passeio está no padrão da SMPU ?	Não	0
P_12	A testada possui prática de estacionamento sobre o passeio ?	Sim	0
P_13	Existe algum dispositivo de Drenagem sobre a calçada ?	Não	0
P_14	Existe PED em frente a testada ?	Não	-
P_15	Existe FTP em frente a testada ?	Não	-
P_16	Classificação geral da calçada pelo pesquisador.	Ótimo(a)	10
