Lote 4 - Rota: Contorno

Diagnóstico da Calçada	Qualidade do Serviço	
Endereço: Av.Contorno, 3772	87	B
Data do Registro: 09/11/2019 14:43:19		
Num. Lote CTM: 10339900280

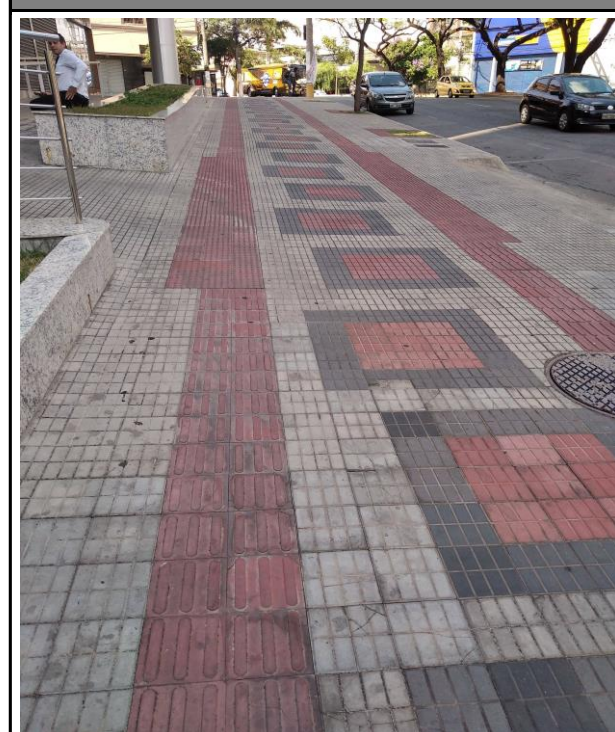
Foto Geral

ID	Itens Avaliados	Respostas	Nota
P_1	O Mobiliário urbano está dentro da faixa de serviço de 70 cm ?	Sim	-
P_2	Qual a largura livre do Passeio ?	Acima de 1.50 m	10
P_3	Tipo de revestimento da calçada ?	Ladrilho Hidráulico	10
P_4	Existencia de Buracos ?	Poucos	5
P_5	Condições Gerais do Piso e meio-fio da calçada ?	Ótimo(a)	10
P_6	Presença de desniveis ?	Nenhum	10
P_7	Tem rebaixamento de calçada para Pedestre ?	Sim	7
P_8	Possui piso tátil ao longo da Calçada ?	Sim	-
P_9	A calçada Possui Rebaixamento de Veiculos correto ?	Sim	10
P_10	Existencia de altura livre menor que 2,10 m ?	Não	-
P_11	O Passeio está no padrao da SMPU ?	Sim	5
P_12	A testada possui prática de estacionamento sobre o passeio ?	Não	10
P_13	Existe algum dispositivo de Drenagem sobre a calçada ?	Não	0
P_14	Existe PED em frente a testada ?	Não	-
P_15	Existe FTP em frente a testada ?	Sim	-
P_16	Classificação geral da calçada pelo pesquisador.	Ótimo(a)	10

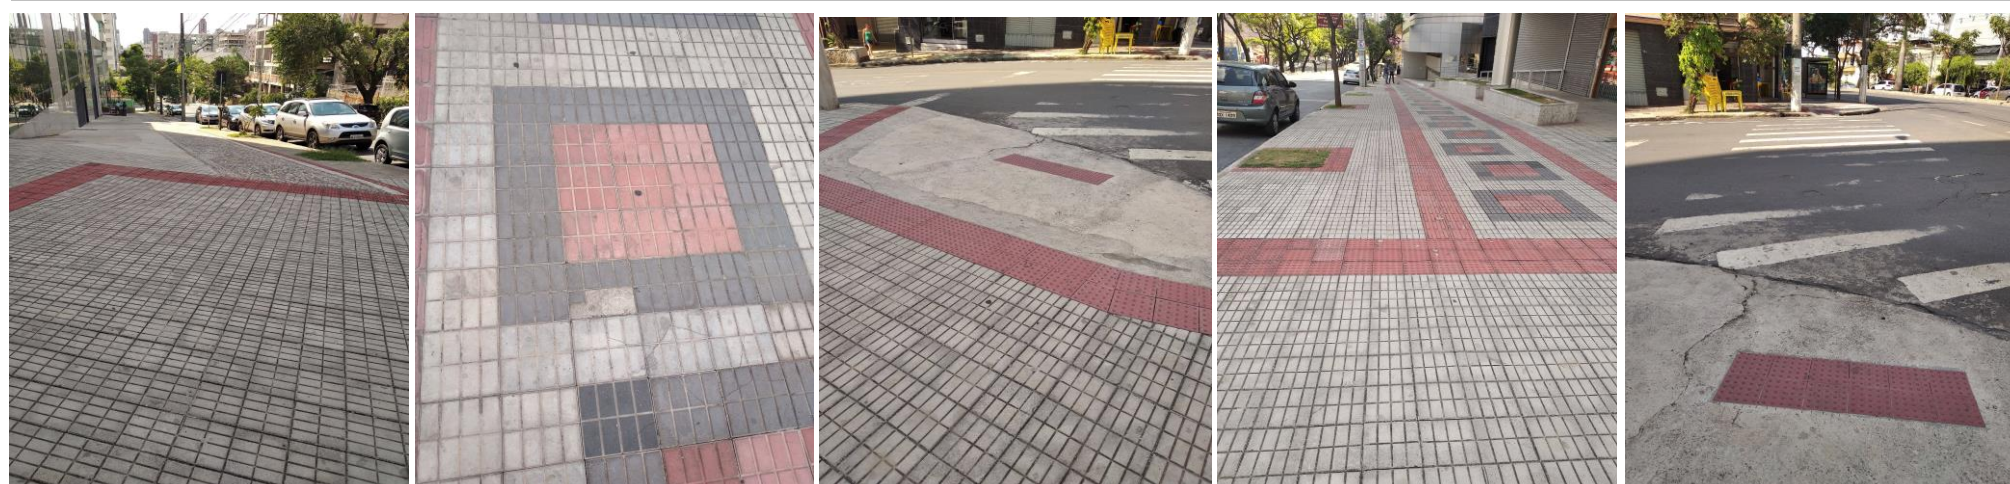
Fotos Complementares - Detalhes do Passeio

ID	Itens Avaliados	Respostas	Nota
P_7_1	Qual tipo do Rebaixo ?	Rebaixo Tipo 1 (trapézio)	0
P_7_1_1	Se for do Tipo 1, Passeio possui largura livre de 1,2 m ?	Sim	0
P_7_1_2	Se for do Tipo 1, O rebaixo tem abas conforme a norma ?	Não	-1
P_7_2	A rampa do rebaixo tem Inclinação da norma (8,33%) ?	Sim	0
P_7_3	O rebaixo possui piso tátil ?	Tem só piso de alerta	-1
P_7_3_1	O piso tátil de alerta e direcional do rebaixo está conforme a norma ?	Não	0
P_8_1	O piso tátil está no eixo da faixa livre ?	Sim	0
P_8_2	Se tem uma leve mudança de direção está conforme a norma ?	Não	0
P_8_3	Se tem mudança de direção de 90º ou maior está conforme a norma ?	0	0
P_8_4	Se tem mudança de direção de três faixas direcionais está conforme a norma ?	0	0
P_8_5	Se tem mudança de direção de quatro faixas direcionais está conforme a norma?	0	0
P_8_6	Tem piso tátil em pontos de ônibus conforme a norma?	N.A	0
P_8_7	O piso tátil tem conexão com os lotes vizinhos?	Sim	0

P_8_8	O piso tátil está em boas condições aparentes?	Sim	0
P_8_9	O piso tátil apresenta desenho com bom senso?	Sim	0
P_13_1	Dispositivo de Drenagem está devidamente instalado e bem conservado?	0	0
P_13_2	Dispositivo de Drenagem oferece risco para caminhamento seguro de pedestre?	0	0
