Lote 4 - Rota: Raja Gabágia

FRATAR
ENGENHARIA CONSULTIVA

Diagnóstico da Calçada	Qualidade do Serviço	
Endereço: Av. Raja Gabaglia, s/nº	44	D
Data do Registro: 07/11/2019 11:34:21		
Num. Lote CTM: 90987600250

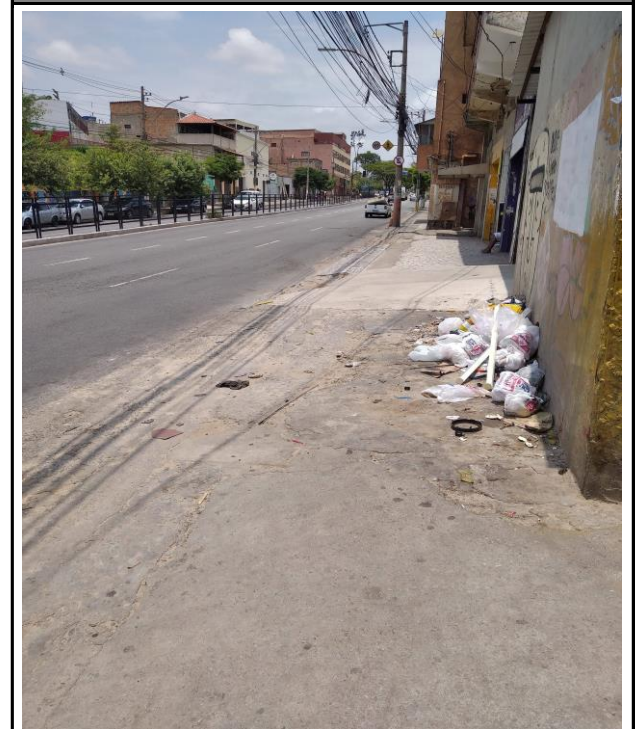
Foto Geral

ID	Itens Avaliados	Respostas	Nota
P_1	O Mobiliário urbano está dentro da faixa de serviço de 70 cm ?	Sim	-
P_2	Qual a largura livre do Passeio ?	Acima de 1.50 m	10
P_3	Tipo de revestimento da calçada ?	Concreto	10
P_4	Existencia de Buracos ?	Poucos	5
P_5	Condições Gerais do Piso e meio-fio da calçada ?	Péssimo	0
P_6	Presença de desniveis ?	Leve	7
P_7	Tem rebaixamento de calçada para Pedestre ?	Não	10
P_8	Possui piso tátil ao longo da Calçada ?	Não	-
P_9	A calçada Possui Rebaixamento de Veiculos correto ?	Não	0
P_10	Existencia de altura livre menor que 2,10 m ?	Não	-
P_11	O Passeio está no padrao da SMPU ?	Não	0
P_12	A testada possui prática de estacionamento sobre o passeio ?	Não	10
P_13	Existe algum dispositivo de Drenagem sobre a calçada ?	Sim	0
P_14	Existe PED em frente a testada ?	Não	-
P_15	Existe FTP em frente a testada ?	Não	-
P_16	Classificação geral da calçada pelo pesquisador.	Ruim	0

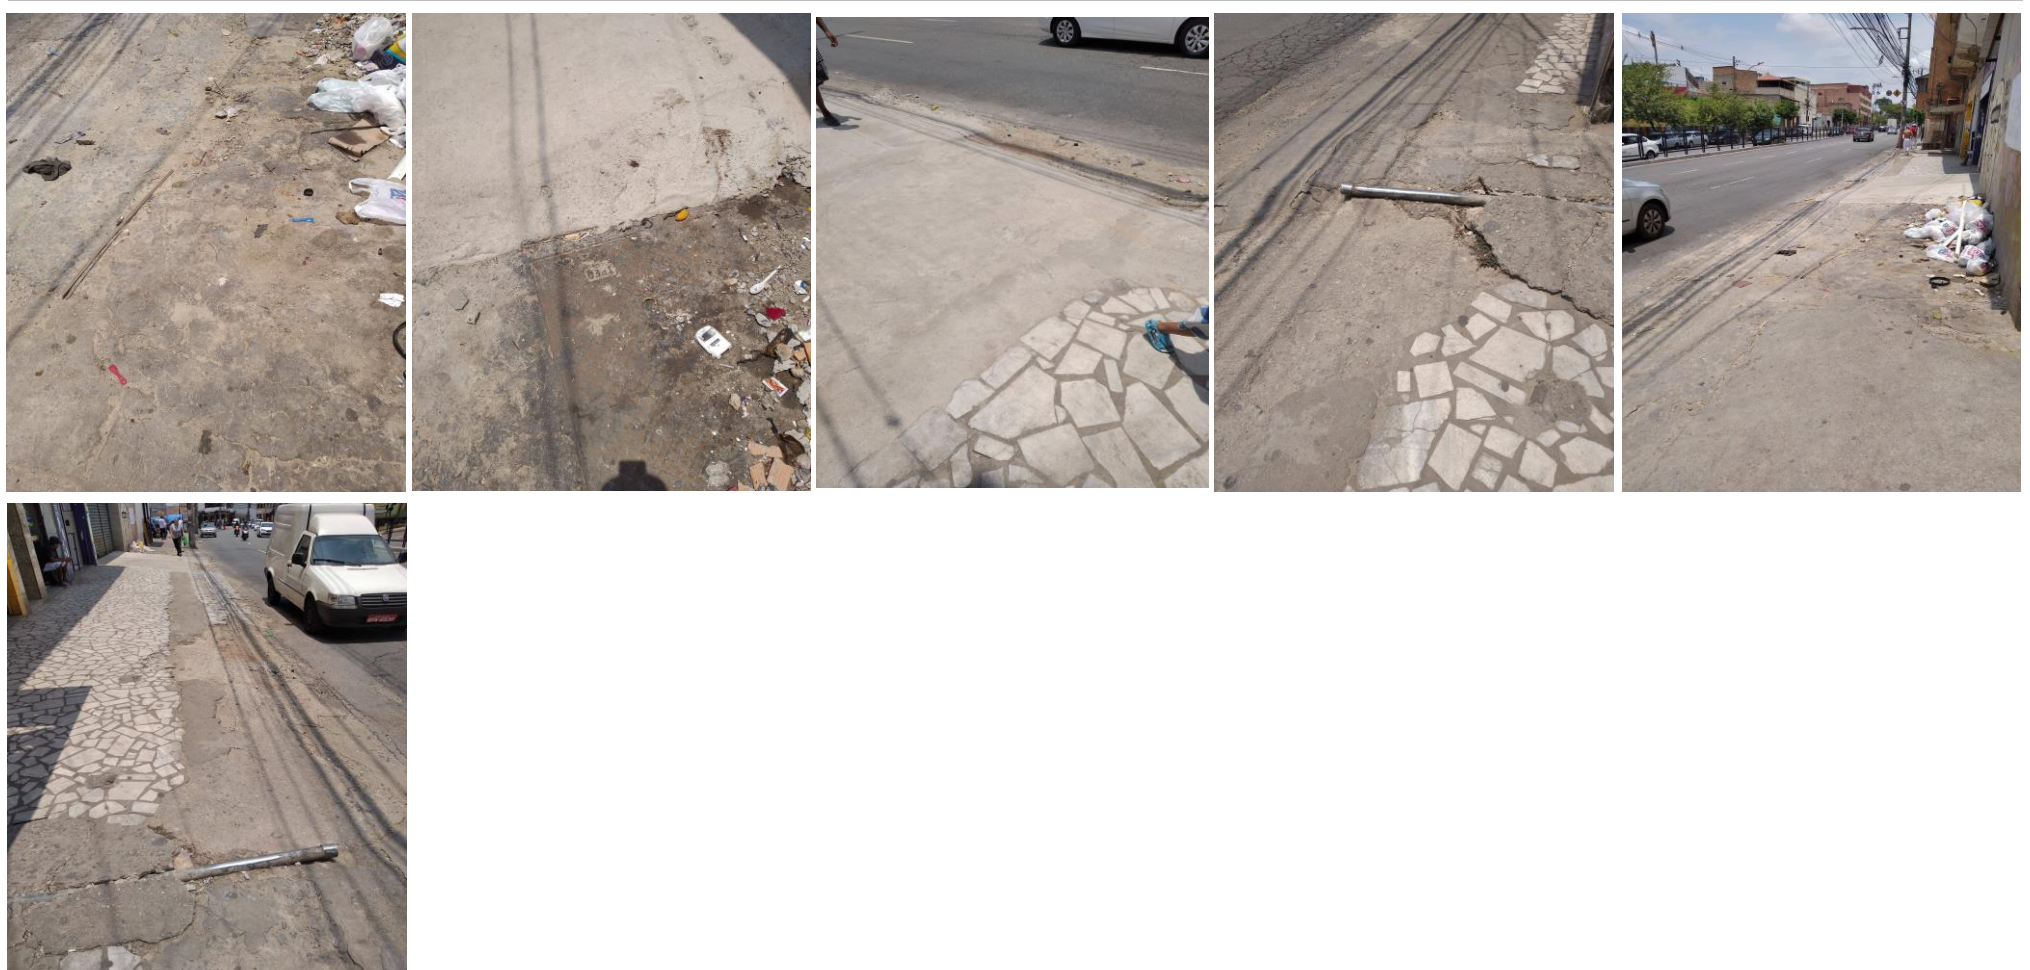
Fotos Complementares - Detalhes do Passeio

P_8_9	O piso tátil apresenta desenho com bom senso?	0	0
P_13_1	Dispositivo de Drenagem está devidamente instalado e bem conservado?	Não	0
P_13_2	Dispositivo de Drenagem oferece risco para caminhamento seguro de pedestre?	Sim	0
