# Lote 1 - Rota: Padre Pedro Pinto

Diagnóstico da Calçada	Qualidade do Serviço	
Endereço: Rua Padre Pedro Pinto, 3580	65	C
Data do Registro: 21/11/2019 09:43:40		
Num. Lote CTM: 190152900025

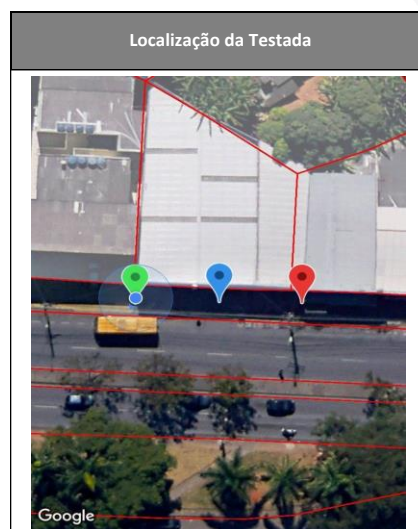
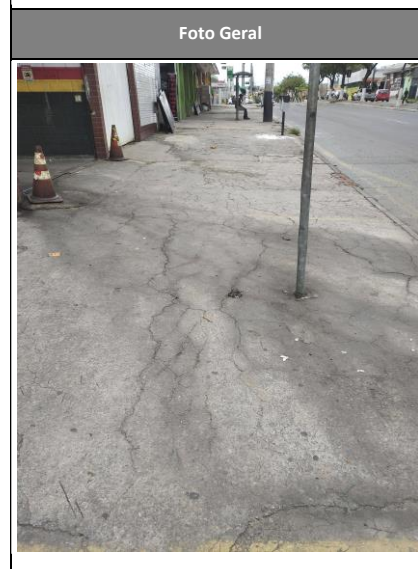
ID	Itens Avaliados	Respostas	Nota
P_1	O Mobiliário urbano está dentro da faixa de serviço de 70 cm ?	Não	-
P_2	Qual a largura livre do Passeio ?	Acima de 1.50 m	10
P_3	Tipo de revestimento da calçada ?	Concreto	10
P_4	Existência de Buracos ?	Poucos	5
P_5	Condições Gerais do Piso e meio-fio da calçada ?	Regular	5
P_6	Presença de desníveis ?	Nenhum	10
P_7	Tem rebaixamento de calçada para Pedestre ?	Não	10
P_8	Possui piso tátil ao longo da Calçada ?	Não	-
P_9	A calçada Possui Rebaixamento de Veículos correto ?	Não	0
P_10	Existência de altura livre menor que 2,10 m ?	Não	-
P_11	O Passeio está no padrão da SMPU ?	Não	0
P_12	A testada possui prática de estacionamento sobre o passeio ?	Não	10
P_13	Existe algum dispositivo de Drenagem sobre a calçada ?	Não	0
P_14	Existe PED em frente a testada ?	Não	-
P_15	Existe FTP em frente a testada ?	Não	-
P_16	Classificação geral da calçada pelo pesquisador.	Regular	5
