Diagnóstico da Calçada	Qualidade do Serviço	
Endereço: Av. Cristovão Colombo, 317	60	C
Data do Registro: 03/11/2019 17:30:45		
Num. Lote CTM: 10088200080

Diagnóstico da Calçada	Qualidade do Serviço		Complemento do Diagnóstico
Endereço: Av. Cristovão Colombo, 317 Data do Registro: 03/11/2019 17:30:45 Num. Lote CTM: 10088200080	60	C

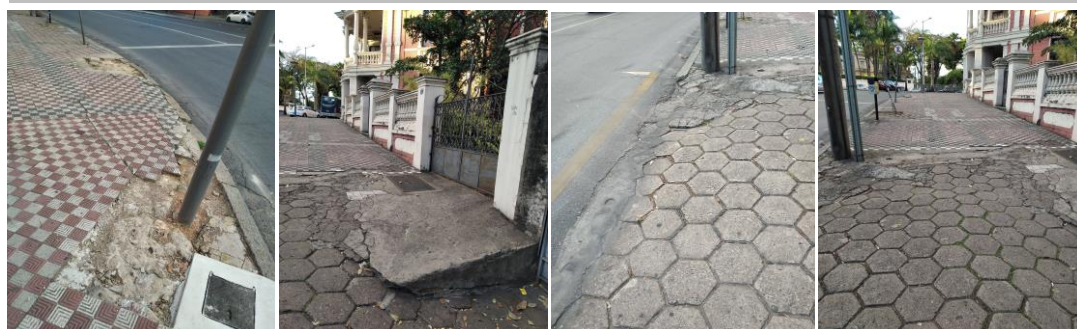
Fotos Complementares - Detalhes do Passeio

ID	Itens Avaliados	Respostas	Nota
P_1	O Mobiliário urbano está dentro da faixa de serviço de 70 cm ?	Sim	-
P_2	Qual a largura livre do Passeio ?	Acima de 1.50 m	10
P_3	Tipo de revestimento da calçada ?	Ladrilho Hidráulico	10
P_4	Existência de Buracos ?	Poucos	5
P_5	Condições Gerais do Piso e meio-fio da calçada ?	Ótimo(a)	10
P_6	Presença de desníveis ?	Severo	10
P_7	Tem rebaixamento de calçada para Pedestre ?	Não	10
P_8	Possui piso tátil ao longo da Calçada ?	Não	-
P_9	A calçada Possui Rebaixamento de Veículos correto ?	Não	0
P_10	Existência de altura livre menor que 2,10 m ?	Não	-
P_11	O Passeio está no padrão da SMPU ?	Não	0
P_12	A testada possui prática de estacionamento sobre o passeio ?	Não	10
P_13	Existe algum dispositivo de Drenagem sobre a calçada ?	Não	0
P_14	Existe PED em frente a testada ?	Não	-
P_15	Existe FTP em frente a testada ?	Não	-
P_16	Classificação geral da calçada pelo pesquisador.	Regular	10
