Lote 4 - Rota: Raja Gabaglia

Diagnóstico da Calçada	Qualidade do Serviço	
Endereço: Av. Raja Gabaglia, 1900	66	C
Data do Registro: 07/11/2019 11:51:49		
Num. Lote CTM: 90742300170

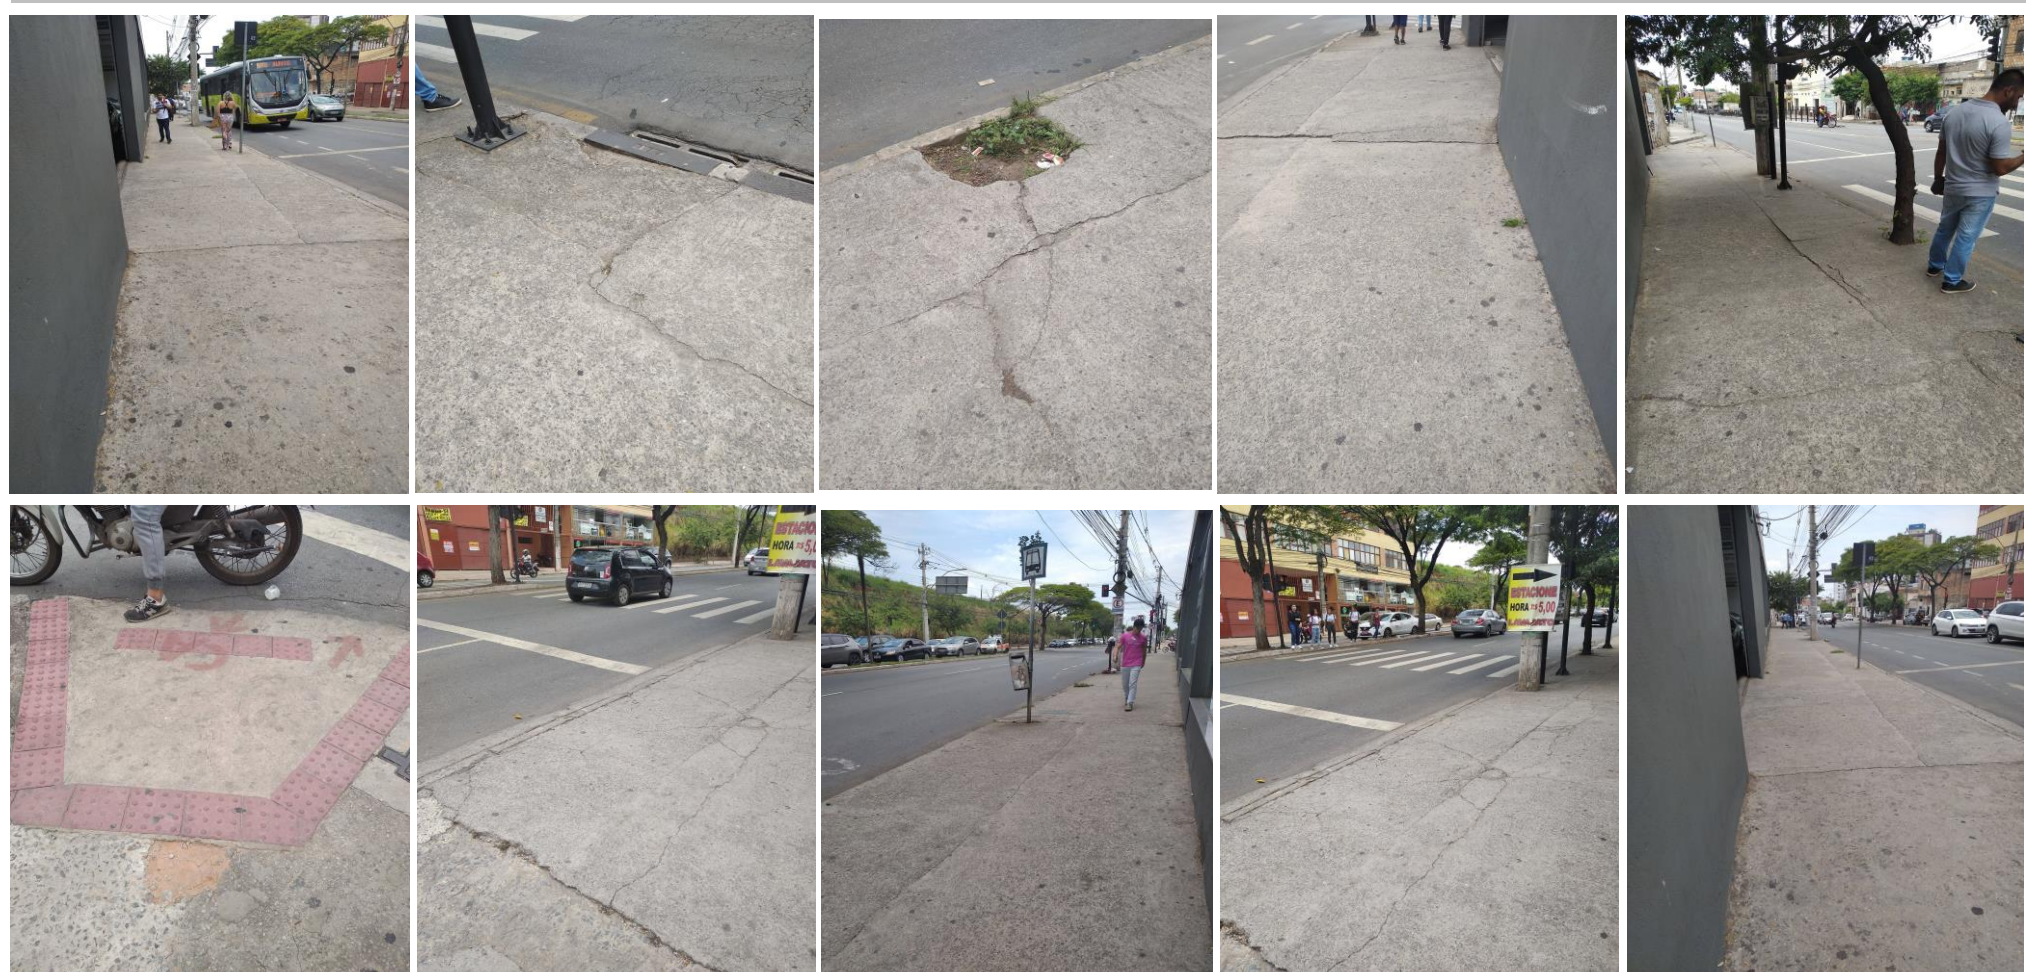
Fotos Complementares - Detalhes do Passeio

ID	Itens Avaliados	Respostas	Nota
P_1	O Mobiliário urbano está dentro da faixa de serviço de 70 cm ?	Sim	-
P_2	Qual a largura livre do Passeio ?	Acima de 1.50 m	10
P_3	Tipo de revestimento da calçada ?	Concreto	10
P_4	Existencia de Buracos ?	Poucos	5
P_5	Condições Gerais do Piso e meio-fio da calçada ?	Ótimo(a)	10
P_6	Presença de desniveis ?	Médio	3
P_7	Tem rebaixamento de calçada para Pedestre ?	Sim	8
P_8	Possui piso tátil ao longo da Calçada ?	Não	-
P_9	A calçada Possui Rebaixamento de Veiculos correto ?	Não	0
P_10	Existencia de altura livre menor que 2,10 m ?	Não	-
P_11	O Passeio está no padrao da SMPU ?	Não	0
P_12	A testada possui prática de estacionamento sobre o passeio ?	Não	10
P_13	Existe algum dispositivo de Drenagem sobre a calçada ?	Não	0
P_14	Existe PED em frente a testada ?	Sim	-
P_15	Existe FTP em frente a testada ?	Sim	-
P_16	Classificação geral da calçada pelo pesquisador.	Ótimo(a)	10
