Diagnóstico da Calçada	Qualidade do Serviço	
Endereço: Rua Padre Pedro Pinto, 2433	55	C
Data do Registro: 21/11/2019 11:32:55		
Num. Lote CTM: 210611502250

Lote 1 - Rota: Padre Pedro Pinto

FRATAR
ENGENHARIA CONSULTIVA

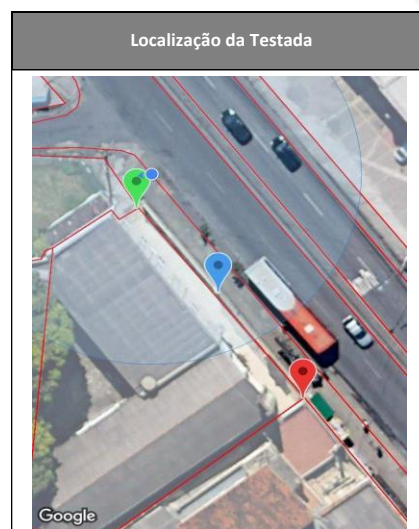
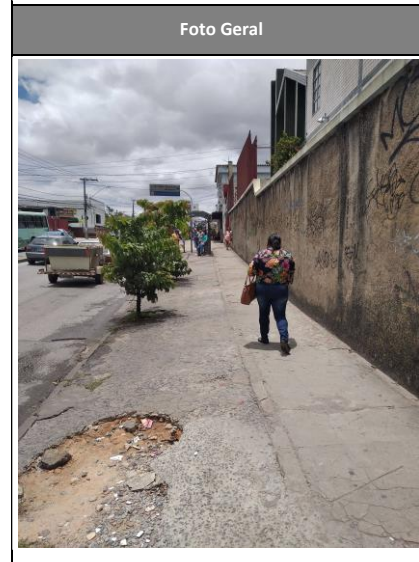
ID	Itens Avaliados	Respostas	Nota
P_1	O Mobiliário urbano está dentro da faixa de serviço de 70 cm ?	Sim	-
P_2	Qual a largura livre do Passeio ?	Acima de 1.50 m	10
P_3	Tipo de revestimento da calçada ?	Concreto	10
P_4	Existência de Buracos ?	Poucos	5
P_5	Condições Gerais do Piso e meio-fio da calçada ?	Péssimo	0
P_6	Presença de desníveis ?	Nenhum	10
P_7	Tem rebaixamento de calçada para Pedestre ?	Não	10
P_8	Possui piso tátil ao longo da Calçada ?	Não	-
P_9	A calçada Possui Rebaixamento de Veículos correto ?	N.A	0
P_10	Existência de altura livre menor que 2,10 m ?	Não	-
P_11	O Passeio está no padrão da SMPU ?	Não	0
P_12	A testada possui prática de estacionamento sobre o passeio ?	Não	10
P_13	Existe algum dispositivo de Drenagem sobre a calçada ?	Não	0
P_14	Existe PED em frente a testada ?	Sim	-
P_15	Existe FTP em frente a testada ?	Não	-
P_16	Classificação geral da calçada pelo pesquisador.	Ruim	0
