Diagnóstico da Calçada	Qualidade do Serviço	
Endereço: Praça da Liberdade, 1181	58	C
Data do Registro: 02/11/2019 10:35:37		
Num. Lote CTM: 10148100255

Diagnóstico da Calçada	Qualidade do Serviço		Complemento do Diagnóstico
Endereço: Praça da Liberdade, 1181 Data do Registro: 02/11/2019 10:35:37 Num. Lote CTM: 10148100255	58	C

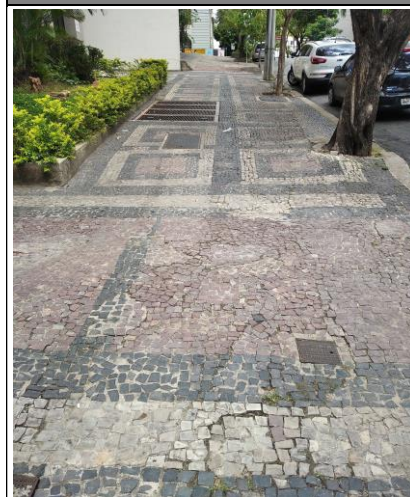
Foto Geral

ID	Itens Avaliados	Respostas	Nota
P_1	O Mobiliário urbano está dentro da faixa de serviço de 70 cm ?	Sim	-
P_2	Qual a largura livre do Passeio ?	Acima de 1.50 m	10
P_3	Tipo de revestimento da calçada ?	Pedra Portuguesa	10
P_4	Existência de Buracos ?	Nenhum	10
P_5	Condições Gerais do Piso e meio-fio da calçada ?	Regular	5
P_6	Presença de desníveis ?	Severo	0
P_7	Tem rebaixamento de calçada para Pedestre ?	Não	10
P_8	Possui piso tátil ao longo da Calçada ?	Não	-
P_9	A calçada Possui Rebaixamento de Veículos correto ?	Não	0
P_10	Existência de altura livre menor que 2,10 m ?	Não	-
P_11	O Passeio está no padrão da SMPU ?	Não	0
P_12	A testada possui prática de estacionamento sobre o passeio ?	Não	10
P_13	Existe algum dispositivo de Drenagem sobre a calçada ?	Não	0
P_14	Existe PED em frente a testada ?	Não	-
P_15	Existe FTP em frente a testada ?	Não	-
P_16	Classificação geral da calçada pelo pesquisador.	Regular	0
