Diagnóstico da Calçada	Qualidade do Serviço	
Endereço: Av. Álvares Cabral, 1342	65	C
Data do Registro: 20/11/2019 17:23:53		
Num. Lote CTM: 1011500035

Diagnóstico da Calçada	Qualidade do Serviço		Complemento do Diagnóstico
Endereço: Av. Álvares Cabral, 1342 Data do Registro: 20/11/2019 17:23:53 Num. Lote CTM: 10115000035	65	C

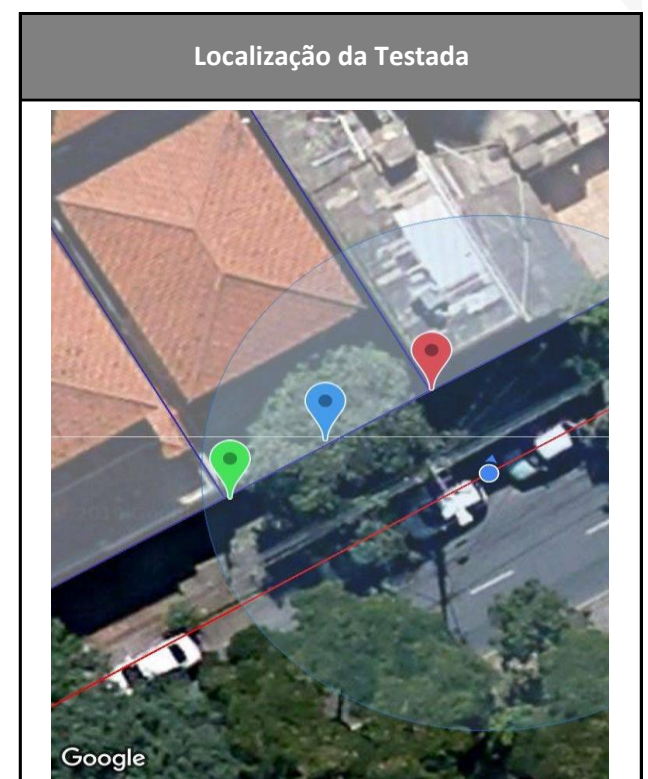
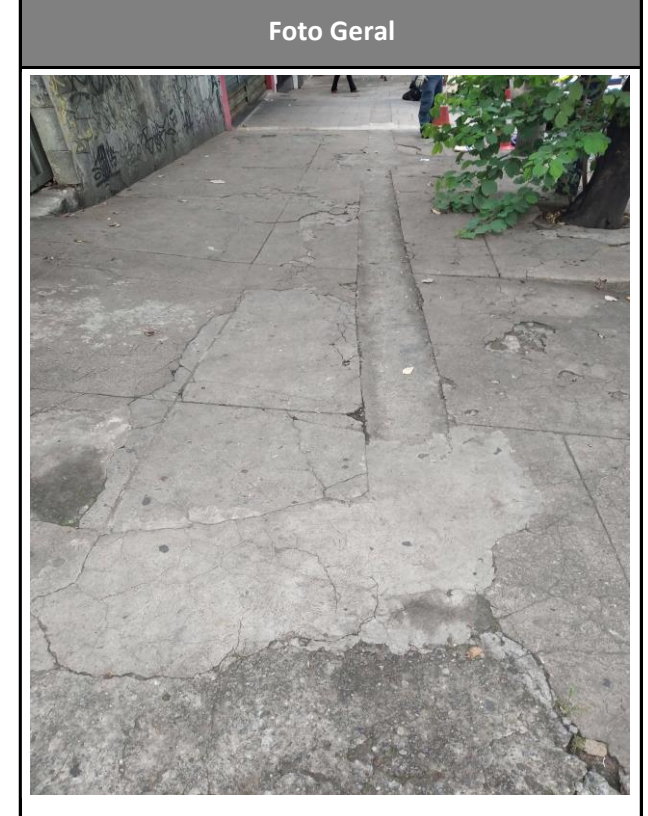
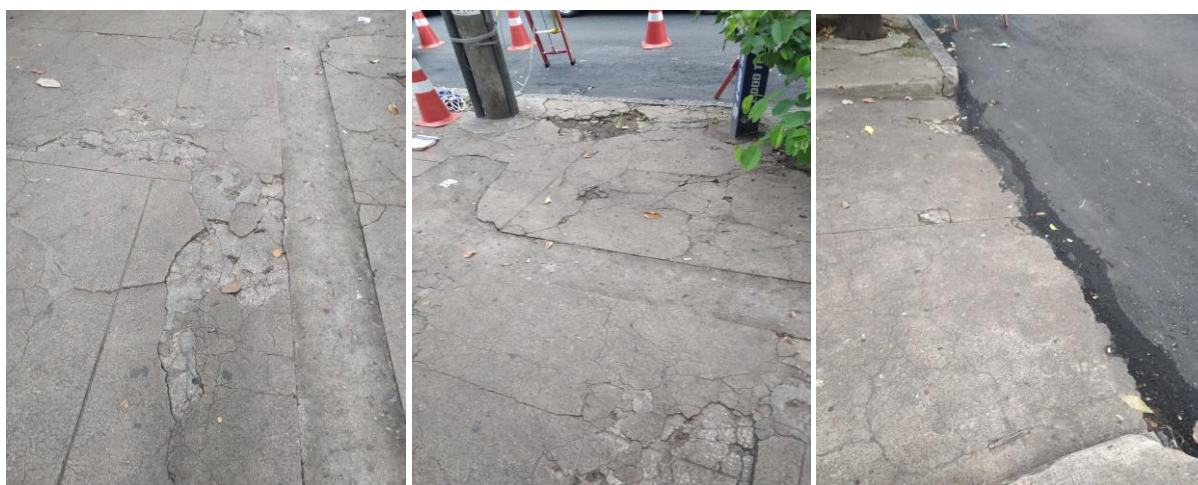
Fotos Complementares - Detalhes do Passeio

ID	Itens Avaliados	Respostas	Nota
P_1	O Mobiliário urbano está dentro da faixa de serviço de 70 cm ?	Sim	-
P_2	Qual a largura livre do Passeio ?	Acima de 1.50 m	10
P_3	Tipo de revestimento da calçada ?	Concreto	10
P_4	Existencia de Buracos ?	Poucos	5
P_5	Condições Gerais do Piso e meio-fio da calçada ?	Regular	5
P_6	Presença de desniveis ?	Nenhum	10
P_7	Tem rebaixamento de calçada para Pedestre ?	Não	10
P_8	Possui piso tátil ao longo da Calçada ?	Não	-
P_9	A calçada Possui Rebaixamento de Veiculos correto ?	Não	0
P_10	Existencia de altura livre menor que 2,10 m ?	Não	-
P_11	O Passeio está no padrao da SMPU ?	Não	0
P_12	A testada possui prática de estacionamento sobre o passeio ?	Não	10
P_13	Existe algum dispositivo de Drenagem sobre a calçada ?	Não	0
P_14	Existe PED em frente a testada ?	Não	-
P_15	Existe FTP em frente a testada ?	Não	-
P_16	Classificação geral da calçada pelo pesquisador.	Regular	5
