# Lote 4 - Rota: Contorno

**FRATAR**  
ENGENHARIA CONSULTIVA

| Diagnóstico da Calçada | Qualidade do Serviço | |
| Endereço: Av.Contorno, 15<br>Data do Registro: 04/11/2019 14:49:19<br>Num. Lote CTM: 10492800235 | <b>83</b> | <b>B</b> |

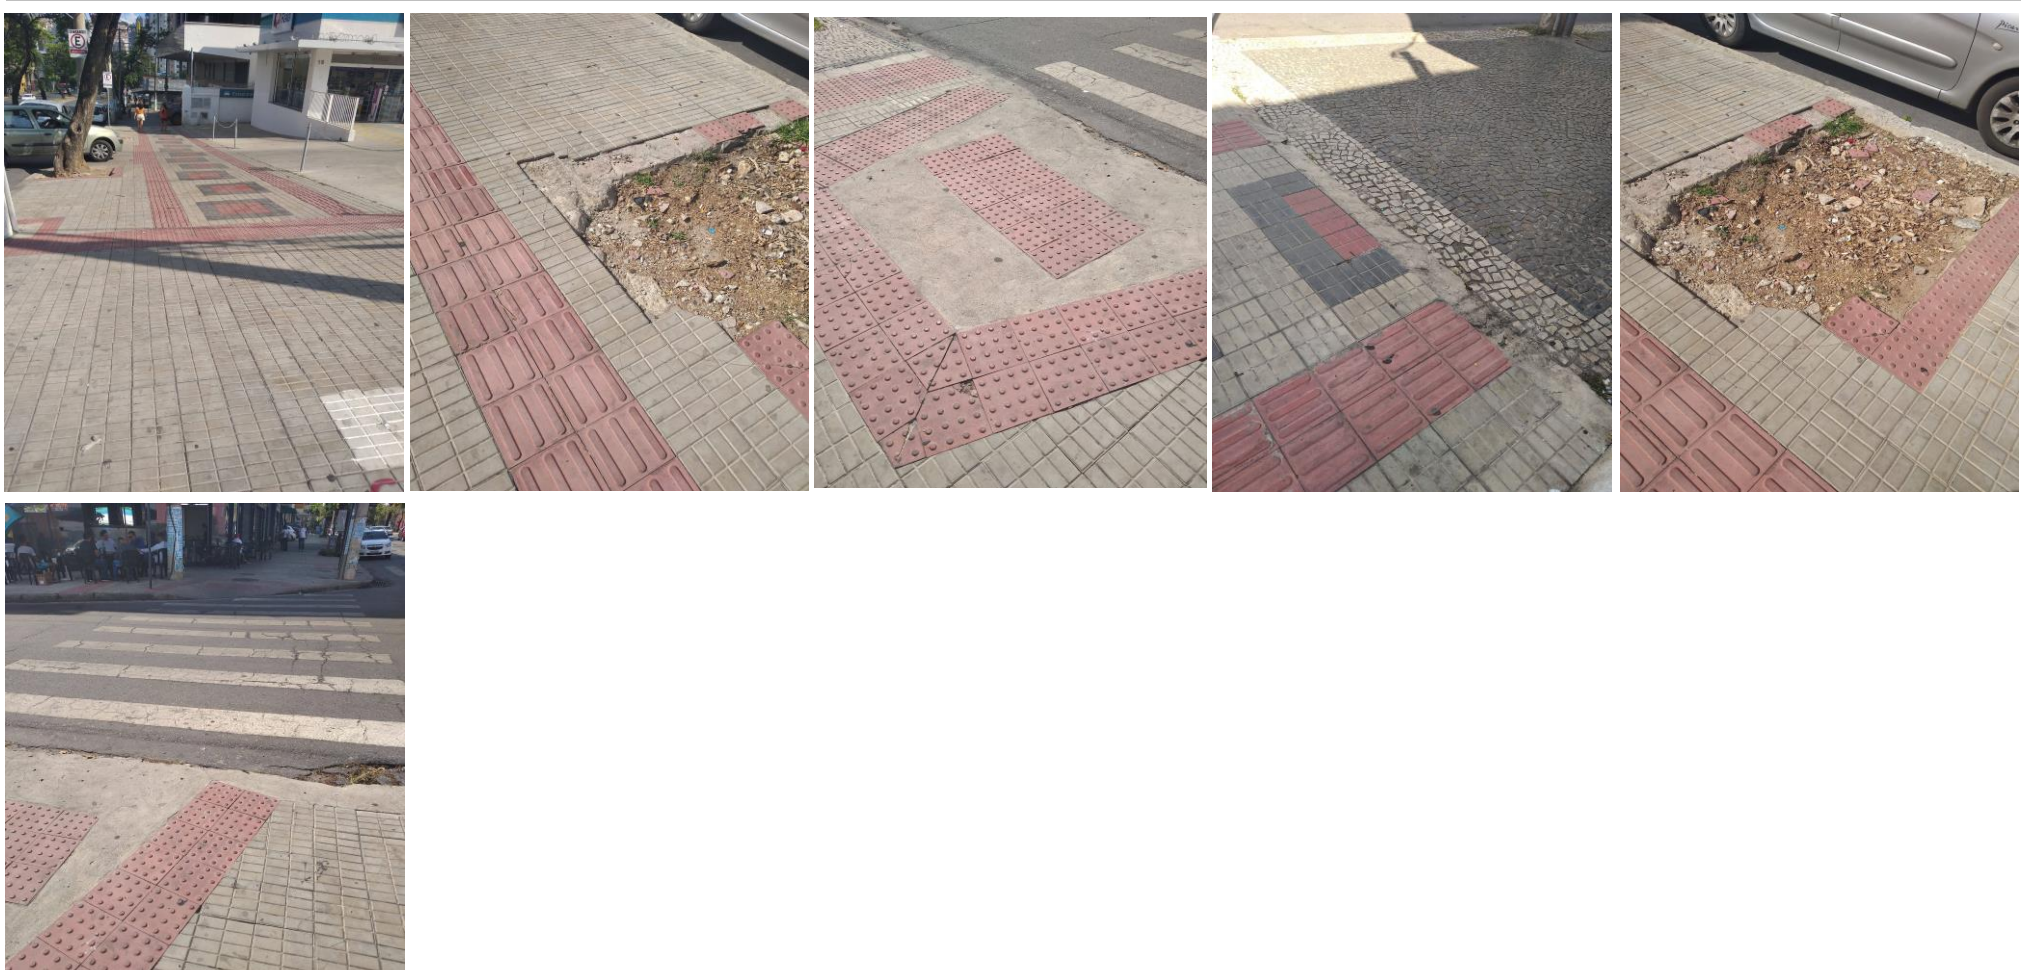
## Fotos Complementares - Detalhes do Passeio

| ID | Itens Avaliados | Respostas | Nota |
|---|--|---|---|
| P_4 | Existencia de Buracos ? | Poucos | 5 |
| P_11 | O Passeio está no padrao da SMPU ? | Não | 0 |
| P_13 | Existe algum dispositivo de Drenagem sobre a calçada ? | Não | 0 |
