Diagnóstico da Calçada	Qualidade do Serviço	
Endereço: Rua São Paulo, 1545	68	C
Data do Registro: 08/11/2019 09:08:55		
Num. Lote CTM: 10248400140

Diagnóstico da Calçada	Qualidade do Serviço		Complemento do Diagnóstico
Endereço: Rua São Paulo, 1545 Data do Registro: 08/11/2019 09:08:55 Num. Lote CTM: 10248400140	68	C

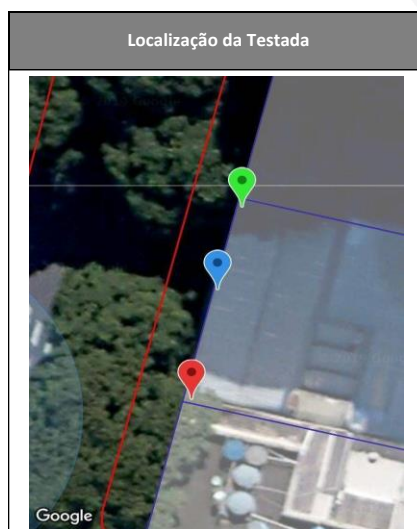
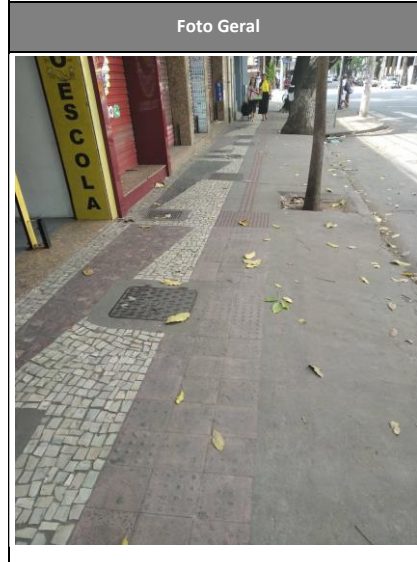
ID	Itens Avaliados	Respostas	Nota
P_1	O Mobiliário urbano está dentro da faixa de serviço de 70 cm ?	Sim	-
P_2	Qual a largura livre do Passeio ?	Acima de 1.50 m	10
P_3	Tipo de revestimento da calçada ?	Pedra Portuguesa	8
P_4	Existência de Buracos ?	Poucos	5
P_5	Condições Gerais do Piso e meio-fio da calçada ?	Ótimo(a)	10
P_6	Presença de desníveis ?	Nenhum	10
P_7	Tem rebaixamento de calçada para Pedestre ?	Não	10
P_8	Possui piso tátil ao longo da Calçada ?	Sim	-
P_9	A calçada Possui Rebaixamento de Veículos correto ?	Não	0
P_10	Existência de altura livre menor que 2,10 m ?	Não	-
P_11	O Passeio está no padrão da SMPU ?	Não	0
P_12	A testada possui prática de estacionamento sobre o passeio ?	Não	10
P_13	Existe algum dispositivo de Drenagem sobre a calçada ?	Não	0
P_14	Existe PED em frente a testada ?	Não	-
P_15	Existe FTP em frente a testada ?	Não	-
P_16	Classificação geral da calçada pelo pesquisador.	Regular	5
