Diagnóstico da Calçada	Qualidade do Serviço	
Endereço: Av. Andradas, 2688	<b>50</b>	<b>D</b>
Data do Registro: 08/11/2019 10:50:33		
Num. Lote CTM: 10455200070

Diagnóstico da Calçada	Qualidade do Serviço		Complemento do Diagnóstico
Endereço: Av. Andradas, 2688	50	D	
Data do Registro: 08/11/2019 10:50:33			
Num. Lote CTM: 10455200070

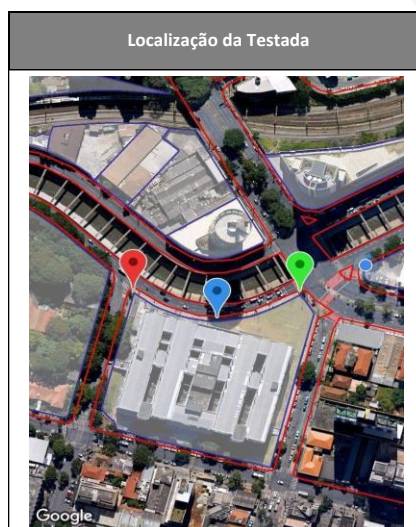
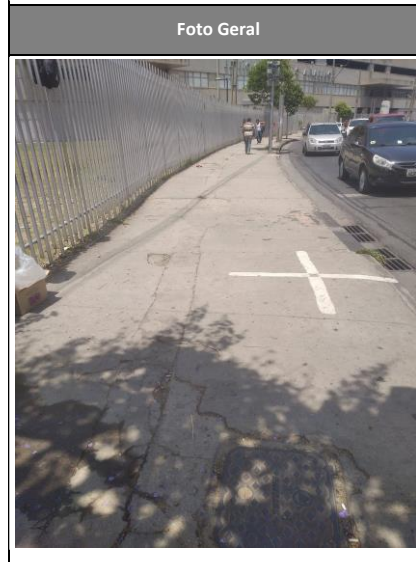
ID	Itens Avaliados	Respostas	Nota
P_1	O Mobiliario urbano está dentro da faixa de serviço de 70 cm ?	Sim	-
P_2	Qual a largura livre do Passeio ?	Acima de 1.50 m	10
P_3	Tipo de revestimento da caçada ?	Concreto	10
P_4	Existencia de Buracos ?	Poucos	5
P_5	Condições Gerais do Piso e meio-fio da calçada ?	Péssimo	0
P_6	Presença de desníveis ?	Nenhum	10
P_7	Tem rebaixamento de calçada para Pedestre ?	Não, mas deveria ter.	0
P_8	Possui piso tátil ao longo da Calçada ?	Não	-
P_9	A calçada Possui Rebaixamento de Veiculos correto ?	Não	0
P_10	Existencia de altura livre menor que 2,10 m ?	Não	-
P_11	O Passeio está no padrao da SMPU ?	Não	0
P_12	A testada possui prática de estacionamento sobre o passeio ?	Não	10
P_13	Existe algum dispositivo de Drenagem sobre a calçada ?	Não	0
P_14	Existe PED em frente a testada ?	Não	-
P_15	Existe FTP em frente a testada ?	Sim	-
P_16	Classificação geral da calçada pelo pesquisador.	Regular	5
