Diagnóstico da Calçada	Qualidade do Serviço	
Endereço: Av. Cristovão Colombo, 84	58	C
Data do Registro: 12/11/2019 13:02:16		
Num. Lote CTM: 10020500045

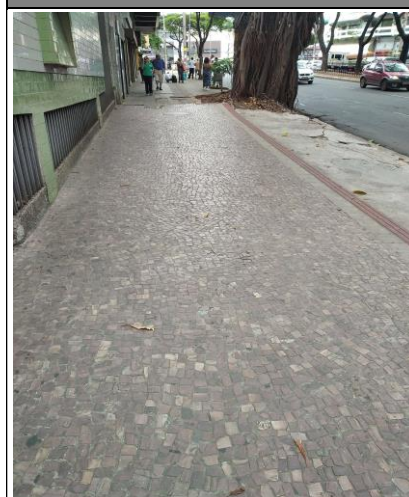
Foto Geral

ID	Itens Avaliados	Respostas	Nota
P_1	O Mobiliário urbano está dentro da faixa de serviço de 70 cm ?	Sim	-
P_2	Qual a largura livre do Passeio ?	Acima de 1.50 m	10
P_3	Tipo de revestimento da calçada ?	Pedra Portuguesa	10
P_4	Existência de Buracos ?	Poucos	10
P_5	Condições Gerais do Piso e meio-fio da calçada ?	Péssimo	10
P_6	Presença de desníveis ?	Nenhum	7
P_7	Tem rebaixamento de calçada para Pedestre ?	Não	10
P_8	Possui piso tátil ao longo da Calçada ?	Sim	-
P_9	A calçada Possui Rebaixamento de Veículos correto ?	N.A	0
P_10	Existência de altura livre menor que 2,10 m ?	Não	-
P_11	O Passeio está no padrão da SMPU ?	Não	0
P_12	A testada possui prática de estacionamento sobre o passeio ?	Não	10
P_13	Existe algum dispositivo de Drenagem sobre a calçada ?	Não	0
P_14	Existe PED em frente a testada ?	Não	-
P_15	Existe FTP em frente a testada ?	Não	-
P_16	Classificação geral da calçada pelo pesquisador.	Regular	10
