Lote 4 - Rota: Contorno

Diagnóstico da Calçada	Qualidade do Serviço	
Endereço: Av.Contorno, 6282	66	C
Data do Registro: 07/11/2019 15:29:45		
Num. Lote CTM: 10003100010

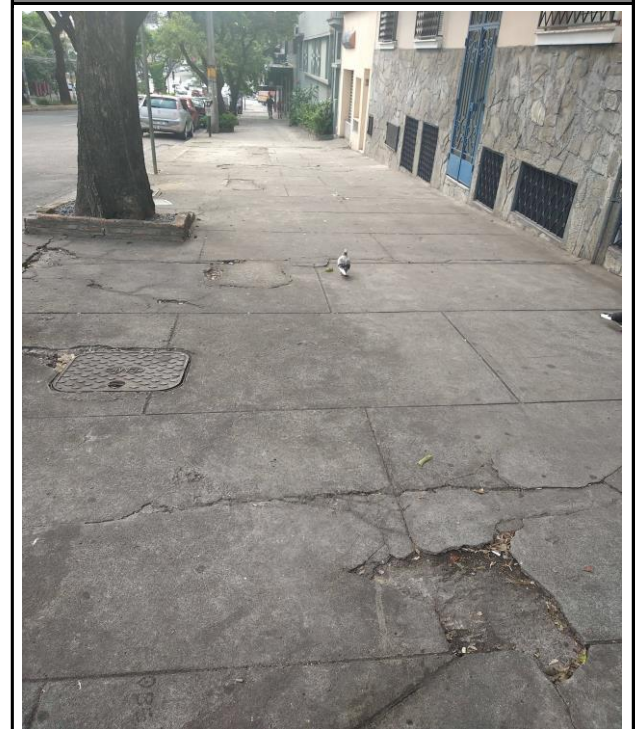
Foto Geral

ID	Itens Avaliados	Respostas	Nota
P_1	O Mobiliário urbano está dentro da faixa de serviço de 70 cm ?	Sim	-
P_2	Qual a largura livre do Passeio ?	Acima de 1.50 m	10
P_3	Tipo de revestimento da calçada ?	Concreto	10
P_4	Existencia de Buracos ?	Poucos	5
P_5	Condições Gerais do Piso e meio-fio da calçada ?	Regular	5
P_6	Presença de desniveis ?	Nenhum	10
P_7	Tem rebaixamento de calçada para Pedestre ?	Sim	6
P_8	Possui piso tátil ao longo da Calçada ?	Não	-
P_9	A calçada Possui Rebaixamento de Veiculos correto ?	N.A	0
P_10	Existencia de altura livre menor que 2,10 m ?	Não	-
P_11	O Passeio está no padrao da SMPU ?	Não	0
P_12	A testada possui prática de estacionamento sobre o passeio ?	Não	10
P_13	Existe algum dispositivo de Drenagem sobre a calçada ?	Não	0
P_14	Existe PED em frente a testada ?	Não	-
P_15	Existe FTP em frente a testada ?	Sim	-
P_16	Classificação geral da calçada pelo pesquisador.	Ótimo(a)	10
