Diagnóstico da Calçada	Qualidade do Serviço	
Endereço: Rua Apucarana, 209	84	B
Data do Registro: 28/10/2019 10:16:48		
Num. Lote CTM: 140248300340

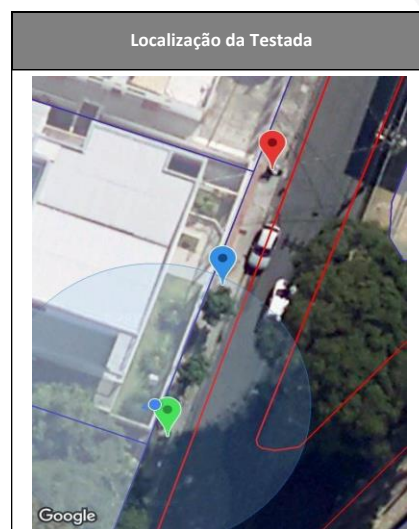
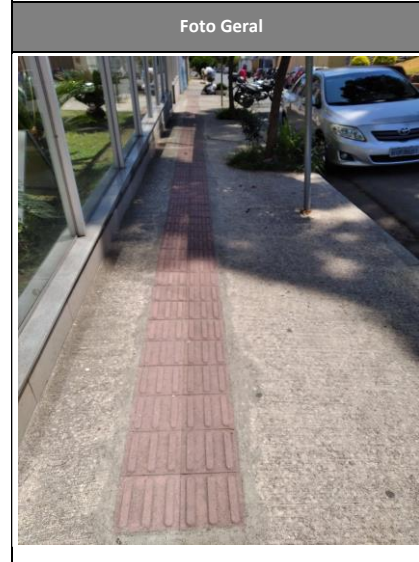
ID	Itens Avaliados	Respostas	Nota
P_1	O Mobiliário urbano está dentro da faixa de serviço de 70 cm ?	Sim	-
P_2	Qual a largura livre do Passeio ?	Entre 0.80 m e 1.20 m	4
P_3	Tipo de revestimento da calçada ?	Concreto	10
P_4	Existência de Buracos ?	Nenhum	10
P_5	Condições Gerais do Piso e meio-fio da calçada ?	Ótimo(a)	10
P_6	Presença de desníveis ?	Nenhum	10
P_7	Tem rebaixamento de calçada para Pedestre ?	Não	10
P_8	Possui piso tátil ao longo da Calçada ?	Sim	-
P_9	A calçada Possui Rebaixamento de Veículos correto ?	Sim	10
P_10	Existência de altura livre menor que 2,10 m ?	Não	-
P_11	O Passeio está no padrão da SMPU ?	Não	0
P_12	A testada possui prática de estacionamento sobre o passeio ?	Não	10
P_13	Existe algum dispositivo de Drenagem sobre a calçada ?	Não	0
P_14	Existe PED em frente a testada ?	Não	-
P_15	Existe FTP em frente a testada ?	Não	-
P_16	Classificação geral da calçada pelo pesquisador.	Ótimo(a)	10
