Lote 4 - Rota: Contorno

Diagnóstico da Calçada	Qualidade do Serviço	
Endereço: Av. Contorno, s/nº	64	C
Data do Registro: 30/10/2019 11:12:30		
Num. Lote CTM: 30007800380

FRATAR
ENGENHARIA CONSULTIVA

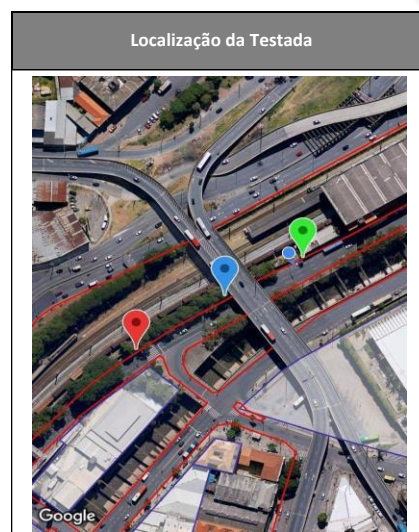
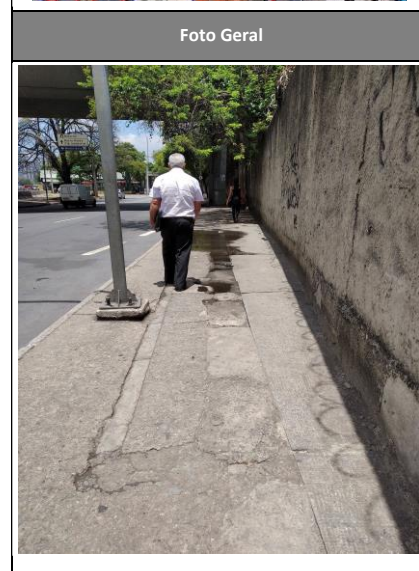
ID	Itens Avaliados	Respostas	Nota
P_1	O Mobiliário urbano está dentro da faixa de serviço de 70 cm ?	Sim	-
P_2	Qual a largura livre do Passeio ?	Entre 1.20 m e 1.50 m	6
P_3	Tipo de revestimento da calçada ?	Concreto	10
P_4	Existência de Buracos ?	Poucos	5
P_5	Condições Gerais do Piso e meio-fio da calçada ?	Ótimo(a)	10
P_6	Presença de desníveis ?	Severo	0
P_7	Tem rebaixamento de calçada para Pedestre ?	Sim	8
P_8	Possui piso tátil ao longo da Calçada ?	Não	-
P_9	A calçada Possui Rebaixamento de Veículos correto ?	Sim	10
P_10	Existência de altura livre menor que 2,10 m ?	Não	-
P_11	O Passeio está no padrão da SMPU ?	Não	0
P_12	A testada possui prática de estacionamento sobre o passeio ?	Não	10
P_13	Existe algum dispositivo de Drenagem sobre a calçada ?	Não	0
P_14	Existe PED em frente a testada ?	Não	-
P_15	Existe FTP em frente a testada ?	Sim	-
P_16	Classificação geral da calçada pelo pesquisador.	Regular	5
