# Lote 1 - Rota: Noroeste

**FRATAR**  
ENGENHARIA CONSULTIVA

Diagnóstico da Calçada	Qualidade do Serviço	
Endereço: Av. Abílio Machado, 642	55	C
Data do Registro: 08/11/2019 10:05:56		
Num. Lote CTM: 130044400045

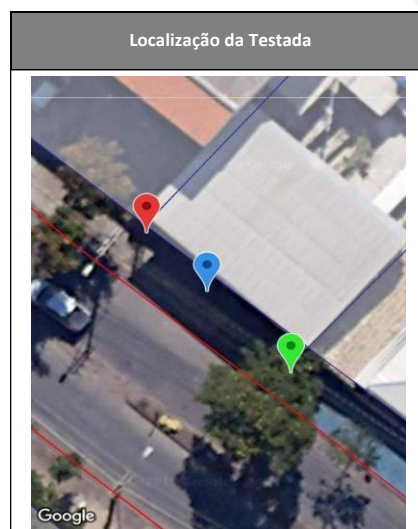
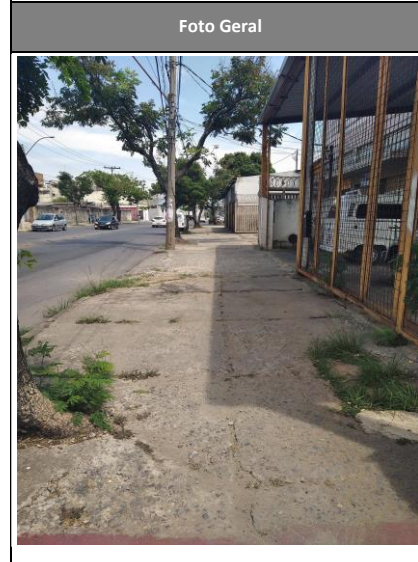
ID	Itens Avaliados	Respostas	Nota
P_1	O Mobiliário urbano está dentro da faixa de serviço de 70 cm ?	Sim	-
P_2	Qual a largura livre do Passeio ?	Acima de 1.50 m	10
P_3	Tipo de revestimento da calçada ?	Concreto	10
P_4	Existência de Buracos ?	Poucos	5
P_5	Condições Gerais do Piso e meio-fio da calçada ?	Péssimo	0
P_6	Presença de desníveis ?	Nenhum	10
P_7	Tem rebaixamento de calçada para Pedestre ?	Não	10
P_8	Possui piso tátil ao longo da Calçada ?	Não	-
P_9	A calçada Possui Rebaixamento de Veículos correto ?	Não	0
P_10	Existência de altura livre menor que 2,10 m ?	Não	-
P_11	O Passeio está no padrão da SMPU ?	Não	0
P_12	A testada possui prática de estacionamento sobre o passeio ?	Não	10
P_13	Existe algum dispositivo de Drenagem sobre a calçada ?	Não	0
P_14	Existe PED em frente a testada ?	Não	-
P_15	Existe FTP em frente a testada ?	Não	-
P_16	Classificação geral da calçada pelo pesquisador.	Ruim	0
