Lote 4 - Rota: Raja Gabaglia

FRATAR
ENGENHARIA CONSULTIVA

Diagnóstico da Calçada	Qualidade do Serviço	
Endereço: Av. Raja Gabaglia, 4133 Data do Registro: 11/11/2019 13:20:22 Num. Lote CTM: 90426400190	76	B

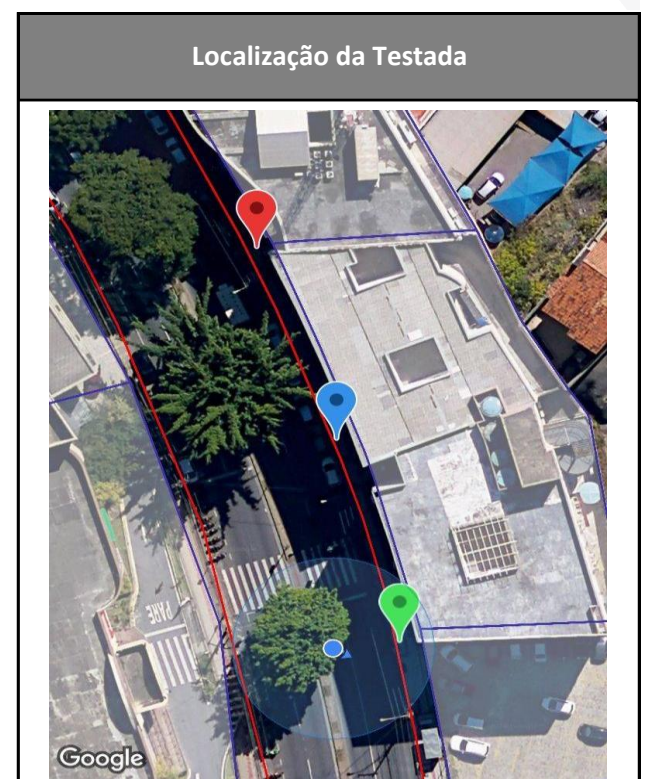
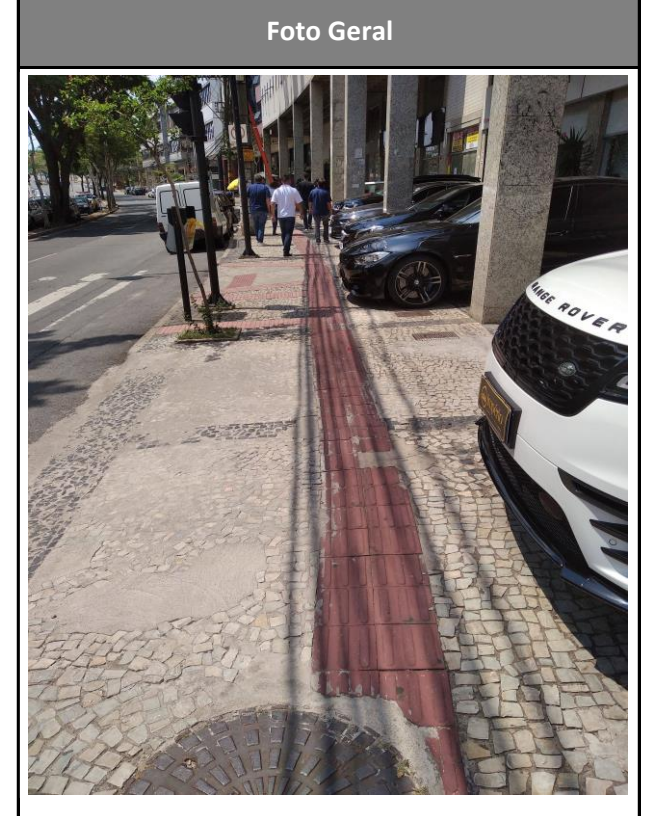
ID	Itens Avaliados	Respostas	Nota
P_1	O Mobiliário urbano está dentro da faixa de serviço de 70 cm ?	Sim	-
P_2	Qual a largura livre do Passeio ?	Acima de 1.50 m	10
P_3	Tipo de revestimento da calçada ?	Pedra Portuguesa	8
P_4	Existência de Buracos ?	Nenhum	10
P_5	Condições Gerais do Piso e meio-fio da calçada ?	Ótimo(a)	10
P_6	Presença de desniveis ?	Nenhum	10
P_7	Tem rebaixamento de calçada para Pedestre ?	Sim	8
P_8	Possui piso tátil ao longo da Calçada ?	Sim	-
P_9	A calçada Possui Rebaixamento de Veículos correto ?	Sim	10
P_10	Existência de altura livre menor que 2,10 m ?	Não	-
P_11	O Passeio está no padrão da SMPU ?	Não	0
P_12	A testada possui prática de estacionamento sobre o passeio ?	Sim	0
P_13	Existe algum dispositivo de Drenagem sobre a calçada ?	Não	0
P_14	Existe PED em frente a testada ?	Não	-
P_15	Existe FTP em frente a testada ?	Sim	-
P_16	Classificação geral da calçada pelo pesquisador.	Ótimo(a)	10

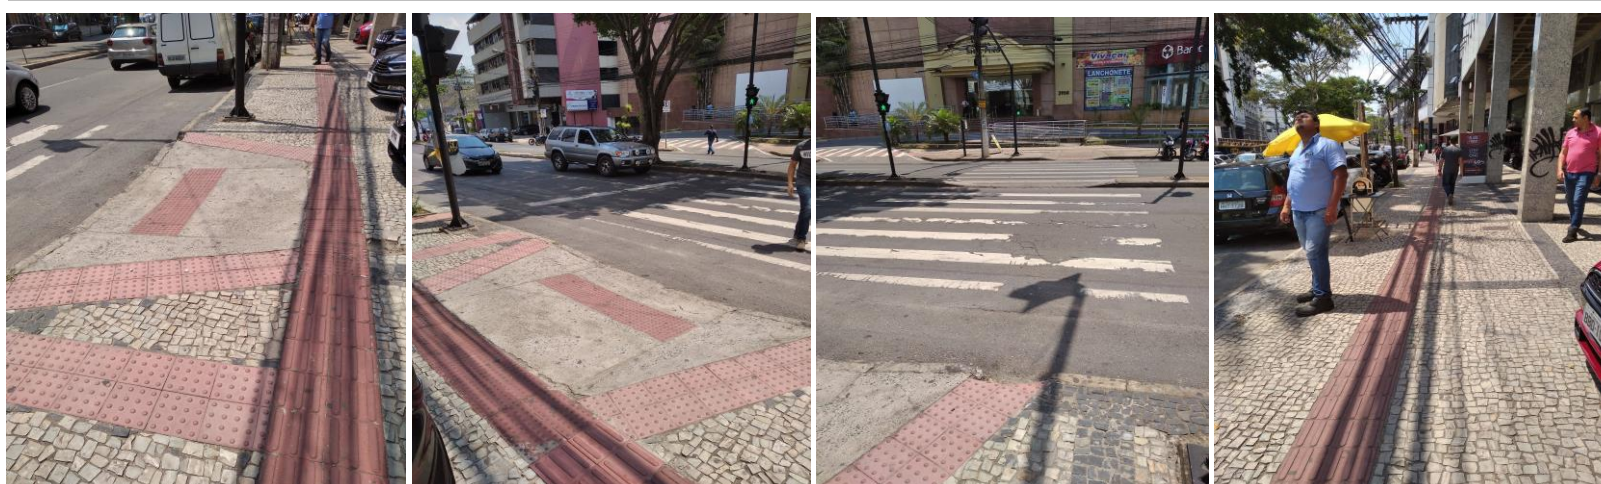
Fotos Complementares - Detalhes do Passeio

ID	Itens Avaliados	Respostas	Nota
P_7_1	Qual tipo do Rebaixo ?	Rebaixo Tipo 1 (trapézio)	0
P_7_1_1	Se for do Tipo 1, Passeio possui largura livre de 1,2 m ?	Sim	0
P_7_1_2	Se for do Tipo 1, O rebaixo tem abas conforme a norma ?	Não	0
P_7_2	A rampa do rebaixo tem Inclinação da norma (8,33%) ?	Sim	0
P_7_3	O rebaixo possui piso tátil ?	Tem só piso de alerta	0
P_7_3_1	O piso tátil de alerta e direcional do rebaixo está conforme a norma ?	Sim	0
P_8_1	O piso tátil está no eixo da faixa livre ?	Sim	0
P_8_2	Se tem uma leve mudança de direção está conforme a norma ?	Sim	0
P_8_3	Se tem mudança de direção de 90º ou maior está conforme a norma ?	N.A	0
P_8_4	Se tem mudança de direção de três faixas direcionais está conforme a norma ?	Sim	0
P_8_5	Se tem mudança de direção de quatro faixas direcionais está conforme a norma?	N.A	0
P_8_6	Tem piso tátil em pontos de ônibus conforme a norma?	N.A	0
P_8_7	O piso tátil tem conexão com os lotes vizinhos?	Sim	0

P_8_8	O piso tátil está em boas condições aparentes?	Sim	0
P_8_9	O piso tátil apresenta desenho com bom senso?	Sim	0
P_13_1	Dispositivo de Drenagem está devidamente instalado e bem conservado?	0	0
P_13_2	Dispositivo de Drenagem oferece risco para caminhamento seguro de pedestre?	0	0
