Lote 4 - Rota: Contorno

Diagnóstico da Calçada	Qualidade do Serviço	
Endereço: Av.Contorno, 1807	75	B
Data do Registro: 01/11/2019 16:49:27		
Num. Lote CTM: 60007600095

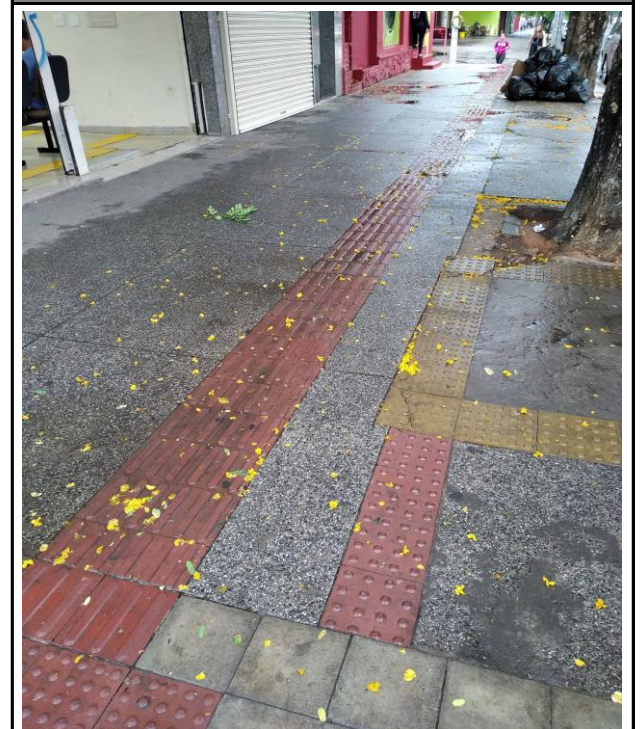
Foto Geral

ID	Itens Avaliados	Respostas	Nota
P_1	O Mobiliário urbano está dentro da faixa de serviço de 70 cm ?	Sim	-
P_2	Qual a largura livre do Passeio ?	Acima de 1.50 m	10
P_3	Tipo de revestimento da calçada ?	Concreto	10
P_4	Existencia de Buracos ?	Poucos	5
P_5	Condições Gerais do Piso e meio-fio da calçada ?	Ótimo(a)	10
P_6	Presença de desniveis ?	Nenhum	10
P_7	Tem rebaixamento de calçada para Pedestre ?	Não	10
P_8	Possui piso tátil ao longo da Calçada ?	Sim	-
P_9	A calçada Possui Rebaixamento de Veiculos correto ?	Não	0
P_10	Existencia de altura livre menor que 2,10 m ?	Não	-
P_11	O Passeio está no padrao da SMPU ?	Não	0
P_12	A testada possui prática de estacionamento sobre o passeio ?	Não	10
P_13	Existe algum dispositivo de Drenagem sobre a calçada ?	Não	0
P_14	Existe PED em frente a testada ?	Não	-
P_15	Existe FTP em frente a testada ?	Não	-
P_16	Classificação geral da calçada pelo pesquisador.	Ótimo(a)	10

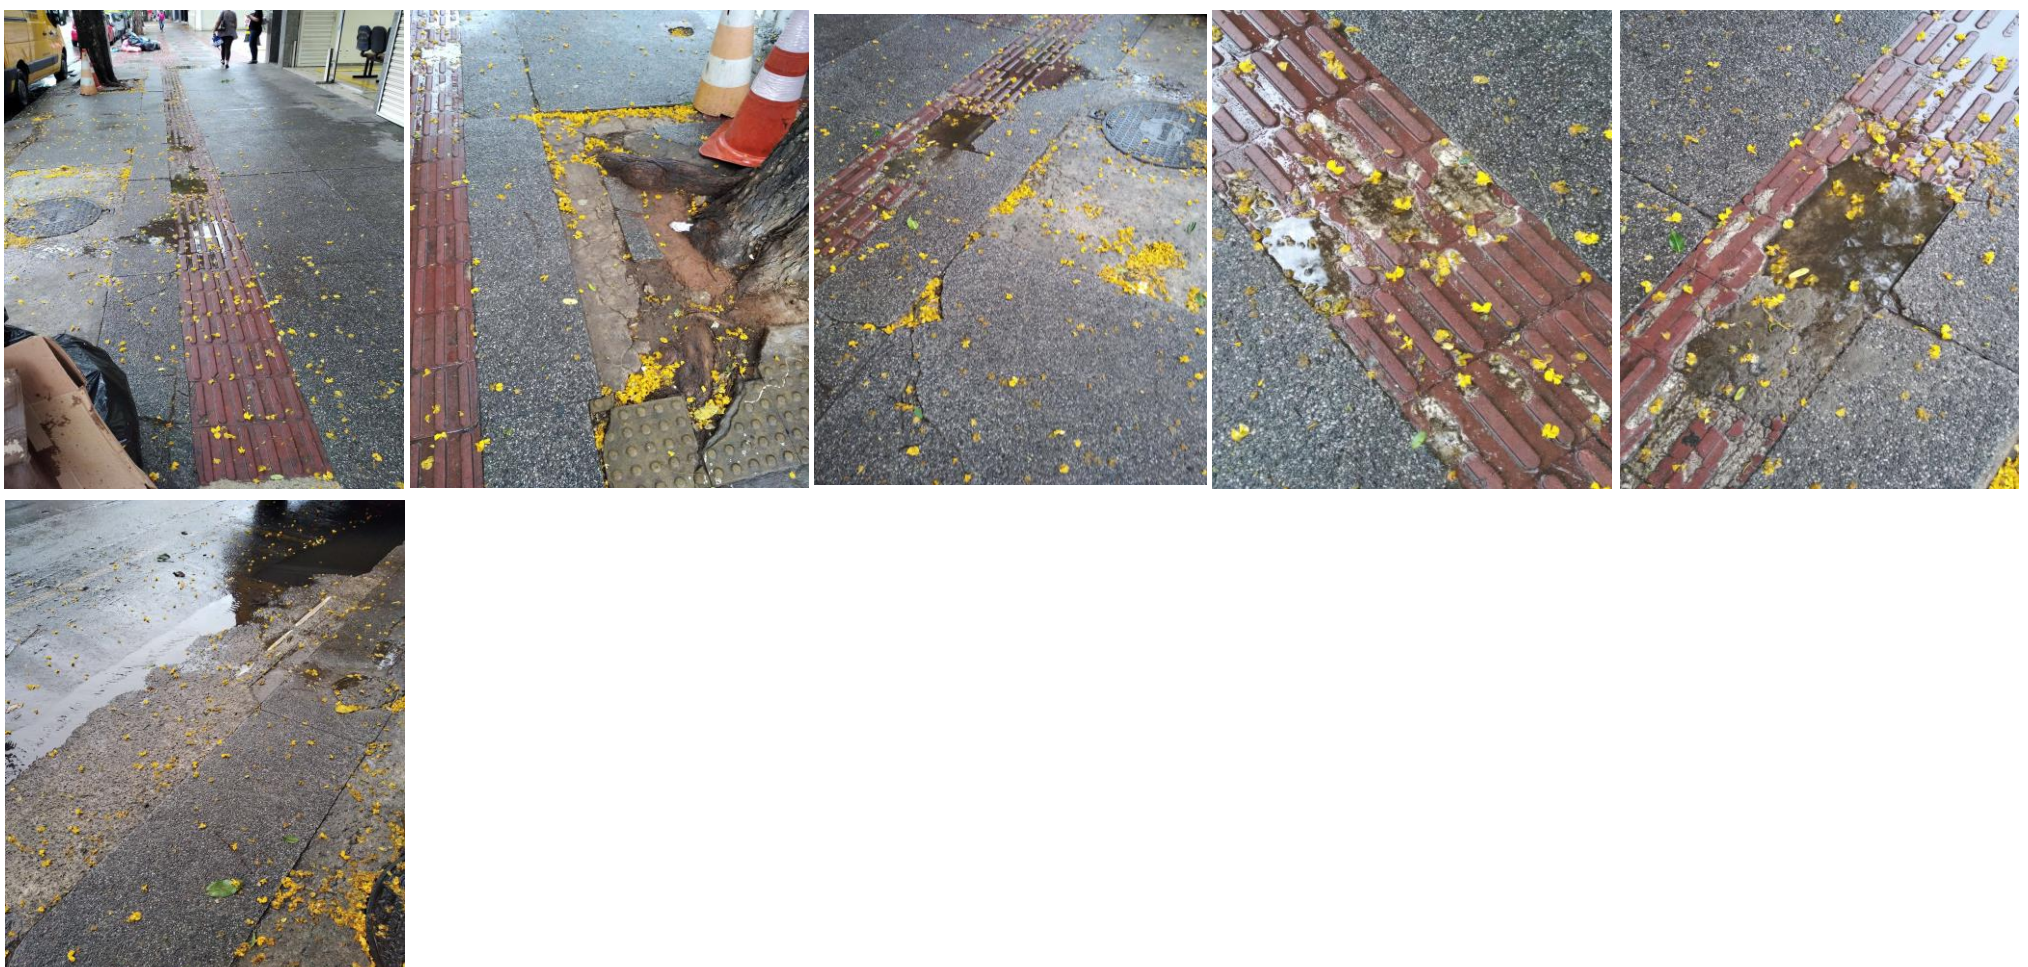
Fotos Complementares - Detalhes do Passeio

ID	Itens Avaliados	Respostas	Nota
P_7_1	Qual tipo do Rebaixo ?	0	0
P_7_1_1	Se for do Tipo 1, Passeio possui largura livre de 1,2 m ?	0	-3
P_7_1_2	Se for do Tipo 1, O rebaixo tem abas conforme a norma ?	0	-1
P_7_2	A rampa do rebaixo tem Inclinação da norma (8,33%) ?	0	0
P_7_3	O rebaixo possui piso tátil ?	0	-1
P_7_3_1	O piso tátil de alerta e direcional do rebaixo está conforme a norma ?	0	0
P_8_1	O piso tátil está no eixo da faixa livre ?	Sim	0
P_8_2	Se tem uma leve mudança de direção está conforme a norma ?	Não	0
P_8_3	Se tem mudança de direção de 90º ou maior está conforme a norma ?	0	0
P_8_4	Se tem mudança de direção de três faixas direcionais está conforme a norma ?	0	0
P_8_5	Se tem mudança de direção de quatro faixas direcionais está conforme a norma?	0	0
P_8_6	Tem piso tátil em pontos de ônibus conforme a norma?	N.A	0
P_8_7	O piso tátil tem conexão com os lotes vizinhos?	Sim	0
P_8_8	O piso tátil está em boas condições aparentes?	Não	0

P_8_9	O piso tátil apresenta desenho com bom senso?	Sim	0
P_13_1	Dispositivo de Drenagem está devidamente instalado e bem conservado?	0	0
P_13_2	Dispositivo de Drenagem oferece risco para caminhamento seguro de pedestre?	0	0
