Lote 1 - Rota: Padre Pedro Pinto

FRATAR
ENGENHARIA CONSULTIVA

Diagnóstico da Calçada	Qualidade do Serviço	
Endereço: Rua Padre Pedro Pinto, 5820	88	B
Data do Registro: 13/11/2019 12:56:10		
Num. Lote CTM: 190527000415

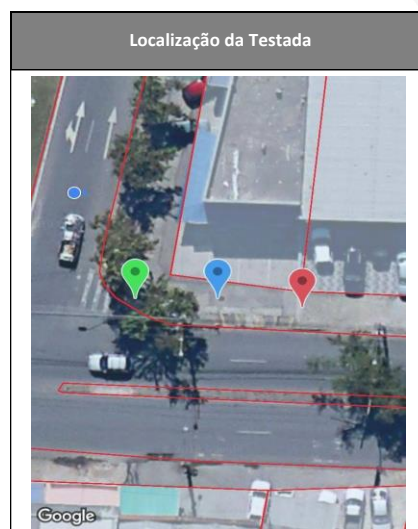
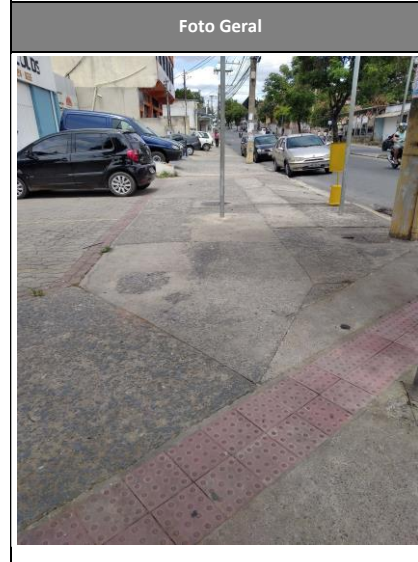
ID	Itens Avaliados	Respostas	Nota
P_1	O Mobiliário urbano está dentro da faixa de serviço de 70 cm ?	Não	-
P_2	Qual a largura livre do Passeio ?	Acima de 1.50 m	10
P_3	Tipo de revestimento da calçada ?	Concreto	10
P_4	Existência de Buracos ?	Nenhum	10
P_5	Condições Gerais do Piso e meio-fio da calçada ?	Ótimo(a)	10
P_6	Presença de desníveis ?	Nenhum	10
P_7	Tem rebaixamento de calçada para Pedestre ?	Sim	8
P_8	Possui piso tátil ao longo da Calçada ?	Não	-
P_9	A calçada Possui Rebaixamento de Veículos correto ?	Sim	10
P_10	Existência de altura livre menor que 2,10 m ?	Não	-
P_11	O Passeio está no padrão da SMPU ?	Não	0
P_12	A testada possui prática de estacionamento sobre o passeio ?	Não	10
P_13	Existe algum dispositivo de Drenagem sobre a calçada ?	Não	0
P_14	Existe PED em frente a testada ?	Não	-
P_15	Existe FTP em frente a testada ?	Não	-
P_16	Classificação geral da calçada pelo pesquisador.	Ótimo(a)	10
