Diagnóstico da Calçada	Qualidade do Serviço	
Endereço: Av. Abílio Machado, 1296	58	C
Data do Registro: 08/11/2019 12:33:02		
Num. Lote CTM: 13004720065

Lote 1 - Rota: Noroeste

FRATAR
ENGENHARIA CONSULTIVA

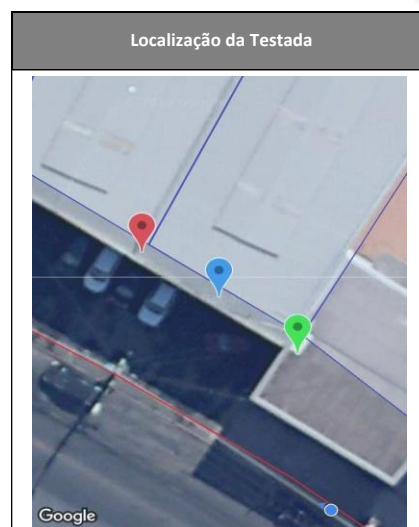
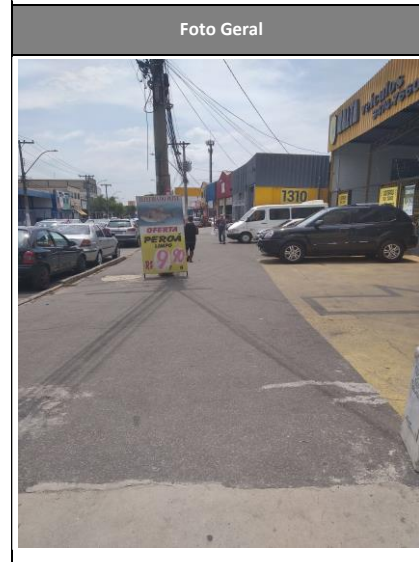
ID	Itens Avaliados	Respostas	Nota
P_1	O Mobiliário urbano está dentro da faixa de serviço de 70 cm ?	Não	-
P_2	Qual a largura livre do Passeio ?	Acima de 1.50 m	10
P_3	Tipo de revestimento da calçada ?	Concreto	10
P_4	Existência de Buracos ?	Nenhum	10
P_5	Condições Gerais do Piso e meio-fio da calçada ?	Ótimo(a)	10
P_6	Presença de desníveis ?	Médio	3
P_7	Tem rebaixamento de calçada para Pedestre ?	Não	10
P_8	Possui piso tátil ao longo da Calçada ?	Não	-
P_9	A calçada Possui Rebaixamento de Veículos correto ?	Não	0
P_10	Existência de altura livre menor que 2,10 m ?	Não	-
P_11	O Passeio está no padrão da SMPU ?	Não	0
P_12	A testada possui prática de estacionamento sobre o passeio ?	Sim	0
P_13	Existe algum dispositivo de Drenagem sobre a calçada ?	Não	0
P_14	Existe PED em frente a testada ?	Não	-
P_15	Existe FTP em frente a testada ?	Não	-
P_16	Classificação geral da calçada pelo pesquisador.	Regular	5
