Diagnóstico da Calçada	Qualidade do Serviço	
Endereço: Av. Portugal, 2841	83	B
Data do Registro: 19/11/2019 10:16:54		
Num. Lote CTM: 200073700500

Diagnóstico da Calçada	Qualidade do Serviço		Complemento do Diagnóstico
Endereço: Av. Portugal, 2841 Data do Registro: 19/11/2019 10:16:54 Num. Lote CTM: 200073700500	83	B

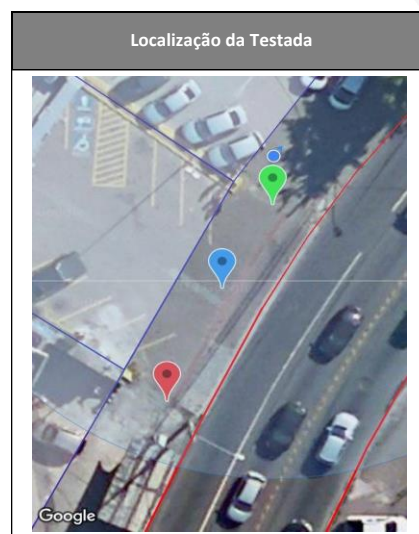
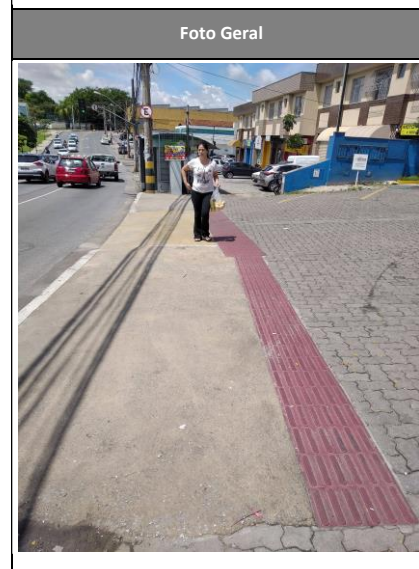
ID	Itens Avaliados	Respostas	Nota
P_1	O Mobiliário urbano está dentro da faixa de serviço de 70 cm ?	Sim	-
P_2	Qual a largura livre do Passeio ?	Acima de 1.50 m	10
P_3	Tipo de revestimento da calçada ?	Bloco Intertravado de Concreto	10
P_4	Existência de Buracos ?	Nenhum	10
P_5	Condições Gerais do Piso e meio-fio da calçada ?	Ótimo(a)	10
P_6	Presença de desníveis ?	Médio	3
P_7	Tem rebaixamento de calçada para Pedestre ?	Não	10
P_8	Possui piso tátil ao longo da Calçada ?	Sim	-
P_9	A calçada Possui Rebaixamento de Veículos correto ?	Sim	10
P_10	Existência de altura livre menor que 2,10 m ?	Não	-
P_11	O Passeio está no padrão da SMPU ?	Não	0
P_12	A testada possui prática de estacionamento sobre o passeio ?	Não	10
P_13	Existe algum dispositivo de Drenagem sobre a calçada ?	Não	0
P_14	Existe PED em frente a testada ?	Não	-
P_15	Existe FTP em frente a testada ?	Não	-
P_16	Classificação geral da calçada pelo pesquisador.	Ótimo(a)	10
