# Lote 4 - Rota: Contorno

Diagnóstico da Calçada	Qualidade do Serviço	
Endereço: Av.Contorno, 11 Data do Registro: 29/10/2019 14:46:55 Num. Lote CTM: 90011900340	<b>76</b>	<b>B</b>

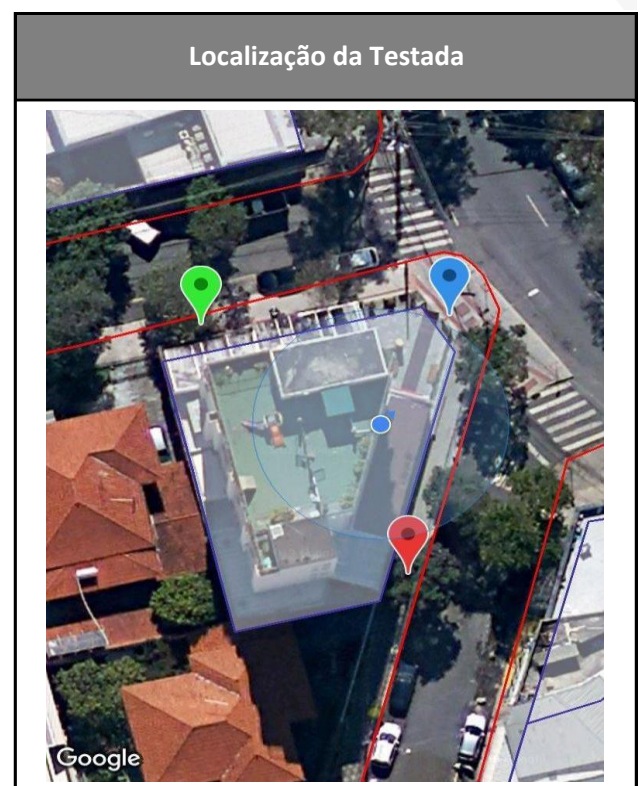
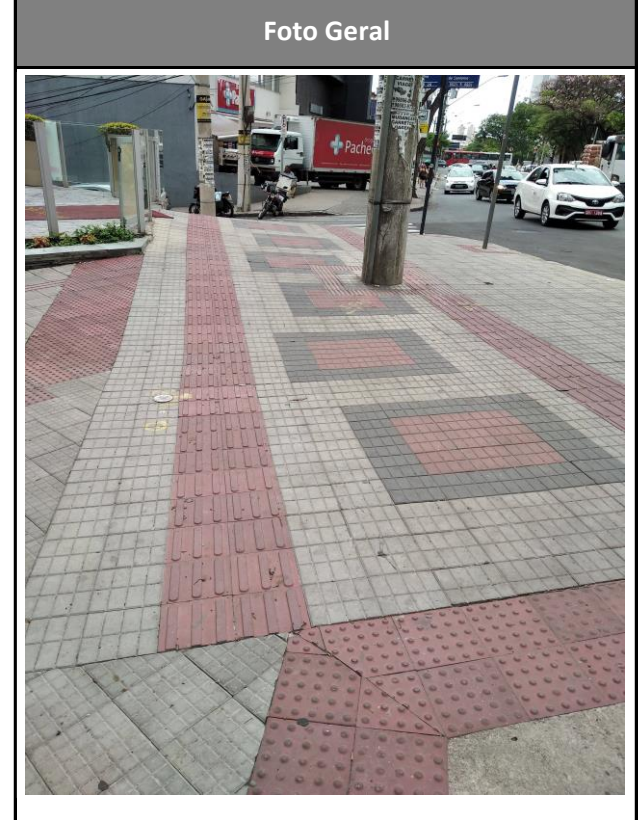
ID	Itens Avaliados	Respostas	Nota
P_1	O Mobiliário urbano está dentro da faixa de serviço de 70 cm ?	Sim	-
P_2	Qual a largura livre do Passeio ?	Acima de 1.50 m	10
P_3	Tipo de revestimento da calçada ?	Ladrilho Hidráulico	10
P_4	Existencia de Buracos ?	Nenhum	10
P_5	Condições Gerais do Piso e meio-fio da calçada ?	Ótimo(a)	10
P_6	Presença de desniveis ?	Médio	3
P_7	Tem rebaixamento de calçada para Pedestre ?	Sim	8
P_8	Possui piso tátil ao longo da Calçada ?	Sim	-
P_9	A calçada Possui Rebaixamento de Veiculos correto ?	N.A	0
P_10	Existencia de altura livre menor que 2,10 m ?	Não	-
P_11	O Passeio está no padrao da SMPU ?	Sim	5
P_12	A testada possui prática de estacionamento sobre o passeio ?	Não	10
P_13	Existe algum dispositivo de Drenagem sobre a calçada ?	Não	0
P_14	Existe PED em frente a testada ?	Não	-
P_15	Existe FTP em frente a testada ?	Sim	-
P_16	Classificação geral da calçada pelo pesquisador.	Ótimo(a)	10
