Diagnóstico da Calçada		Qualidade do Serviço	
Endereço: Rua Sena Madureira, 130		78	B
Data do Registro: 28/10/2019 09:49:55			
Num. Lote CTM: 140245500025

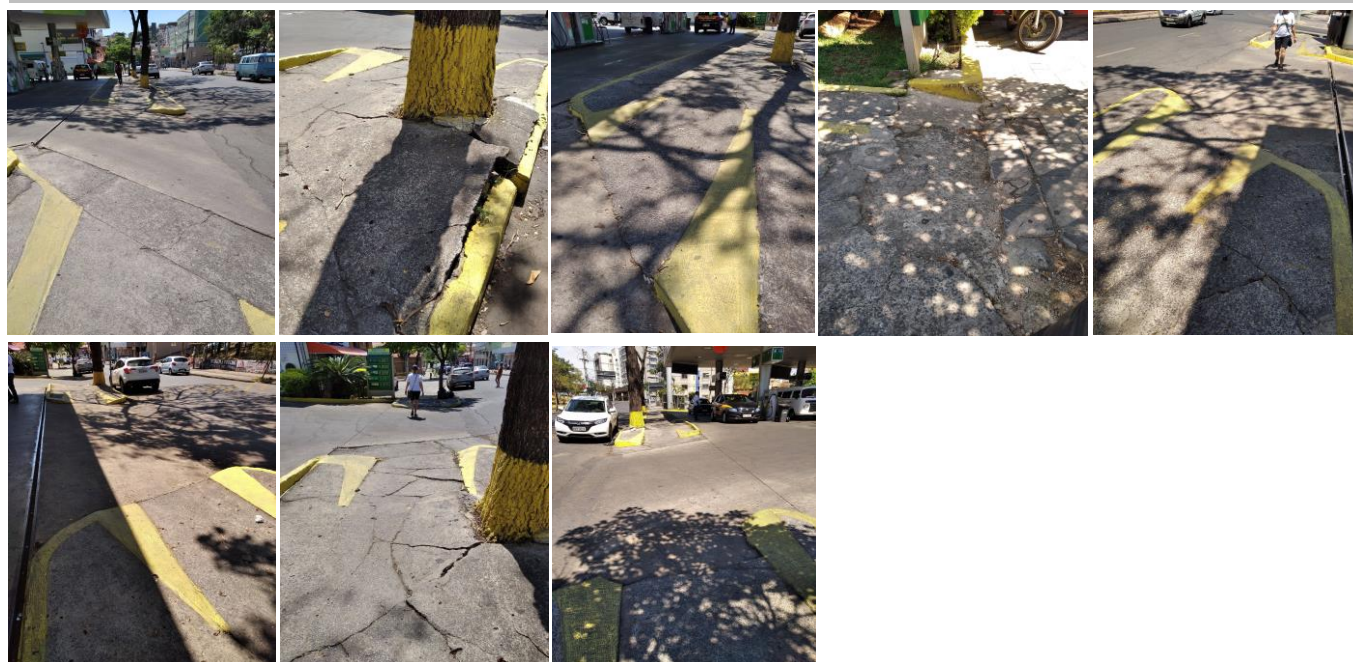
Fotos Complementares - Detalhes do Passeio

ID	Itens Avaliados	Respostas	Nota
P_1	O Mobiliário urbano está dentro da faixa de serviço de 70 cm ?	Sim	-
P_2	Qual a largura livre do Passeio ?	Entre 1.20 m e 1.50 m	6
P_3	Tipo de revestimento da calçada ?	Concreto	10
P_4	Existência de Buracos ?	Poucos	5
P_5	Condições Gerais do Piso e meio-fio da calçada ?	Ótimo(a)	10
P_6	Presença de desníveis ?	Leve	7
P_7	Tem rebaixamento de calçada para Pedestre ?	Não	10
P_8	Possui piso tátil ao longo da Calçada ?	Não	-
P_9	A calçada Possui Rebaixamento de Veículos correto ?	Sim	10
P_10	Existência de altura livre menor que 2,10 m ?	Não	-
P_11	O Passeio está no padrão da SMPU ?	Não	0
P_12	A testada possui prática de estacionamento sobre o passeio ?	Não	10
P_13	Existe algum dispositivo de Drenagem sobre a calçada ?	Não	0
P_14	Existe PED em frente a testada ?	Não	-
P_15	Existe FTP em frente a testada ?	Não	-
P_16	Classificação geral da calçada pelo pesquisador.	Ótimo(a)	10
