# Lote 1 - Rota: Padre Pedro Pinto

Diagnóstico da Calçada	Qualidade do Serviço	
Endereço: Rua Padre Pedro Pinto, 5020	<b>77</b>	<b>B</b>
Data do Registro: 21/11/2019 09:27:03		
Num. Lote CTM: 190152900200

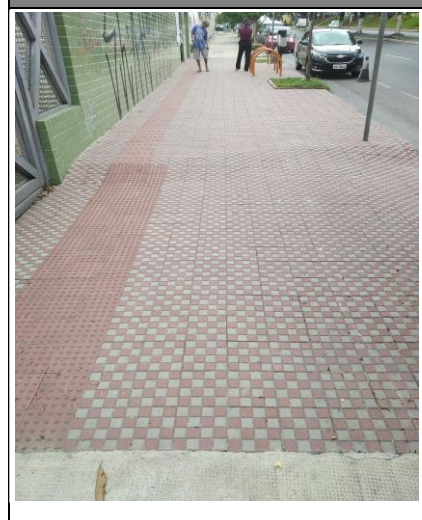
Foto Geral

ID	Itens Avaliados	Respostas	Nota
P_1	O Mobiliário urbano está dentro da faixa de serviço de 70 cm ?	Sim	-
P_2	Qual a largura livre do Passeio ?	Acima de 1.50 m	10
P_3	Tipo de revestimento da calçada ?	Ladrilho Hidráulico	10
P_4	Existência de Buracos ?	Nenhum	10
P_5	Condições Gerais do Piso e meio-fio da calçada ?	Ótimo(a)	10
P_6	Presença de desníveis ?	Leve	7
P_7	Tem rebaixamento de calçada para Pedestre ?	Não	10
P_8	Possui piso tátil ao longo da Calçada ?	Sim	-
P_9	A calçada Possui Rebaixamento de Veículos correto ?	Não	0
P_10	Existência de altura livre menor que 2,10 m ?	Não	-
P_11	O Passeio está no padrão da SMPU ?	Não	0
P_12	A testada possui prática de estacionamento sobre o passeio ?	Não	10
P_13	Existe algum dispositivo de Drenagem sobre a calçada ?	Não	0
P_14	Existe PED em frente a testada ?	Não	-
P_15	Existe FTP em frente a testada ?	Não	-
P_16	Classificação geral da calçada pelo pesquisador.	Ótimo(a)	10
