# Lote 4 - Rota: Contorno

Diagnóstico da Calçada	Qualidade do Serviço	
Endereço: Av.Contorno, 3526	<b>57</b>	<b>C</b>
Data do Registro: 09/11/2019 14:54:11		
Num. Lote CTM: 10398100330

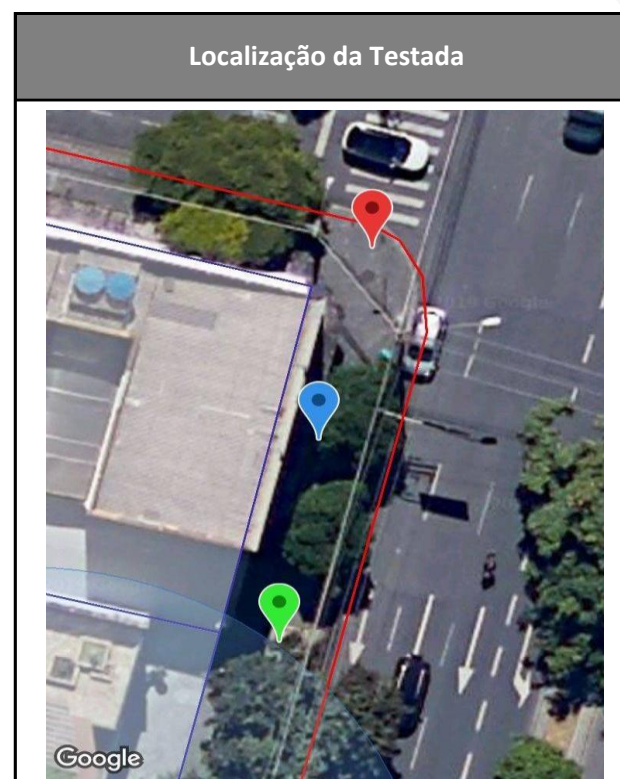
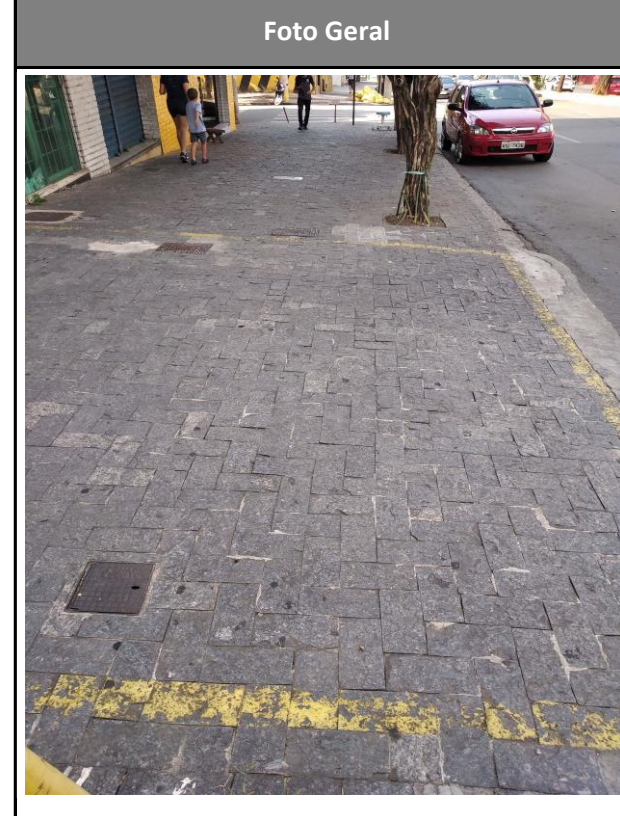
ID	Itens Avaliados	Respostas	Nota
P_1	O Mobiliário urbano está dentro da faixa de serviço de 70 cm ?	Sim	-
P_2	Qual a largura livre do Passeio ?	Acima de 1.50 m	10
P_3	Tipo de revestimento da calçada ?	Outro	0
P_4	Existencia de Buracos ?	Nenhum	10
P_5	Condições Gerais do Piso e meio-fio da calçada ?	Ótimo(a)	10
P_6	Presença de desniveis ?	Leve	7
P_7	Tem rebaixamento de calçada para Pedestre ?	Não, mas deveria ter.	0
P_8	Possui piso tátil ao longo da Calçada ?	Não	-
P_9	A calçada Possui Rebaixamento de Veiculos correto ?	Não	0
P_10	Existencia de altura livre menor que 2,10 m ?	Não	-
P_11	O Passeio está no padrao da SMPU ?	Não	0
P_12	A testada possui prática de estacionamento sobre o passeio ?	Não	10
P_13	Existe algum dispositivo de Drenagem sobre a calçada ?	Não	0
P_14	Existe PED em frente a testada ?	Não	-
P_15	Existe FTP em frente a testada ?	Sim	-
P_16	Classificação geral da calçada pelo pesquisador.	Ótimo(a)	10
