Diagnóstico da Calçada	Qualidade do Serviço	
Endereço: Av. Cristovão Colombo, 1067	55	C
Data do Registro: 02/11/2019 12:46:32		
Num. Lote CTM: 10035000375

Diagnóstico da Calçada	Qualidade do Serviço		Complemento do Diagnóstico
Endereço: Av. Cristovão Colombo, 1067 Data do Registro: 02/11/2019 12:46:32 Num. Lote CTM: 10035000375	55	C

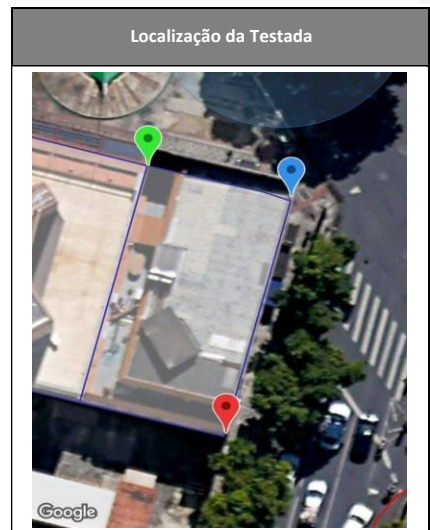
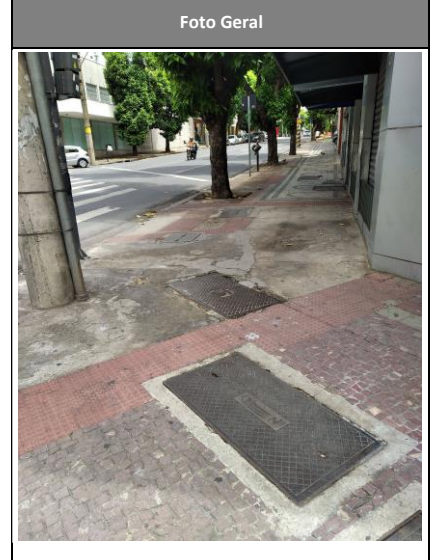
ID	Itens Avaliados	Respostas	Nota
P_1	O Mobiliário urbano está dentro da faixa de serviço de 70 cm ?	Sim	-
P_2	Qual a largura livre do Passeio ?	Acima de 1.50 m	10
P_3	Tipo de revestimento da caçada ?	Pedra Portuguesa	8
P_4	Existencia de Buracos ?	Poucos	5
P_5	Condições Gerais do Piso e meio-fio da calçada ?	Regular	5
P_6	Presença de desníveis ?	Nenhum	10
P_7	Tem rebaixamento de calçada para Pedestre ?	Sim	8
P_8	Possui piso tátil ao longo da Calçada ?	Sim	-
P_9	A calçada Possui Rebaixamento de Veiculos correto ?	N.A	0
P_10	Existencia de altura livre menor que 2,10 m ?	Não	-
P_11	O Passeio está no padrao da SMPU ?	Não	0
P_12	A testada possui prática de estacionamento sobre o passeio ?	Não	10
P_13	Existe algum dispositivo de Drenagem sobre a calçada ?	Não	0
P_14	Existe PED em frente a testada ?	Não	-
P_15	Existe FTP em frente a testada ?	Sim	-
P_16	Classificação geral da calçada pelo pesquisador.	Ruim	5

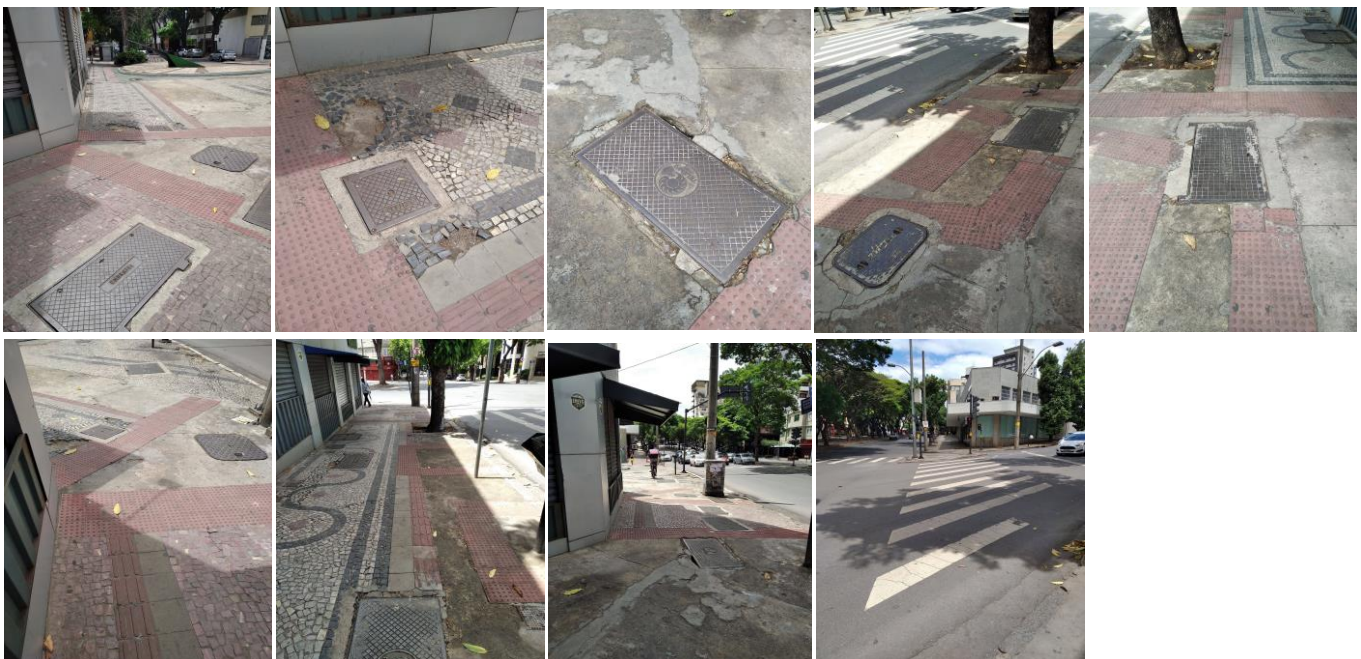
### Fotos Complementares - Detalhes do Passeio

ID	Itens Avaliados	Respostas	Nota
P_7_1	Qual tipo do Rebaixo ?	Rebaixo Tipo 1 (trapézio)	0
P_7_1_1	Se for do Tipo 1, Passeio possui largura livre de 1,2 m ?	Sim	0
P_7_1_2	Se for do Tipo 1, O rebaixo tem abas conforme a norma ?	Não	-1
P_7_2	A rampa do rebaixo tem Inclinação da norma (8,33%) ?	Sim	0
P_7_3	O rebaixo possui piso tátil ?	Tem só piso de alerta	-1
P_7_3_1	O piso tátil de alerta e direcional do rebaixo está conforme a norma ?	Não	-1
P_8_1	O piso tátil está no eixo da faixa livre ?	Não	0
P_8_2	Se tem uma leve mudança de direção está conforme a norma ?	Não	0
P_8_3	Se tem mudança de direção de 90º ou maior está conforme a norma ?	0	0
P_8_4	Se tem mudança de direção de três faixas direcionais está conforme a norma ?	0	0
P_8_5	Se tem mudança de direção de quatro faixas direcionais está conforme a norma?	0	0
P_8_6	Tem piso tátil em pontos de ônibus conforme a norma?	N.A	0
P_8_7	O piso tátil tem conexão com os lotes vizinhos?	Sim	0

P_8_8	O piso tátil está em boas condições aparentes?	Sim	0
P_8_9	O piso tátil apresenta desenho com bom senso?	Não	0
P_13_1	Dispositivo de Drenagem está devidamente instalado e bem conservado?	0	0
P_13_2	Dispositivo de Drenagem oferece risco para caminamento seguro de pedestre?	0	0
