Diagnóstico da Calçada	Qualidade do Serviço	
Endereço: Av. Portugal, 2160	52	C
Data do Registro: 16/11/2019 12:35:58		
Num. Lote CTM: 200076500990

Diagnóstico da Calçada	Qualidade do Serviço		Complemento do Diagnóstico
Endereço: Av. Portugal, 2160 Data do Registro: 16/11/2019 12:35:58 Num. Lote CTM: 200076500990	52	C

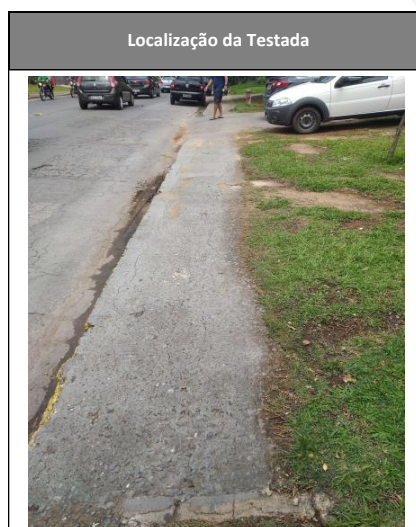
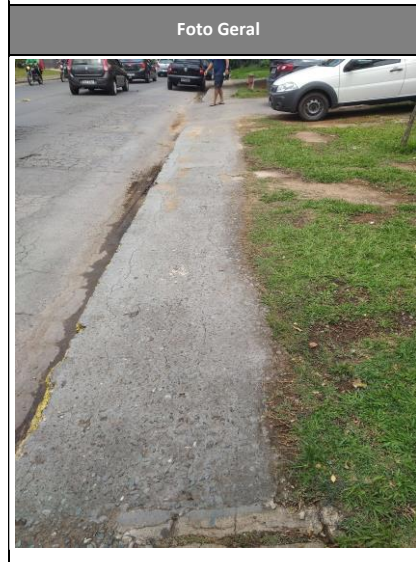
ID	Itens Avaliados	Respostas	Nota
P_1	O Mobiliário urbano está dentro da faixa de serviço de 70 cm ?	Sim	-
P_2	Qual a largura livre do Passeio ?	Entre 0.80 m e 1.20 m	4
P_3	Tipo de revestimento da calçada ?	Concreto	10
P_4	Existência de Buracos ?	Poucos	5
P_5	Condições Gerais do Piso e meio-fio da calçada ?	Regular	5
P_6	Presença de desníveis ?	Médio	3
P_7	Tem rebaixamento de calçada para Pedestre ?	Não	10
P_8	Possui piso tátil ao longo da Calçada ?	Não	-
P_9	A calçada Possui Rebaixamento de Veículos correto ?	Não	0
P_10	Existência de altura livre menor que 2,10 m ?	Não	-
P_11	O Passeio está no padrão da SMPU ?	Não	0
P_12	A testada possui prática de estacionamento sobre o passeio ?	Não	10
P_13	Existe algum dispositivo de Drenagem sobre a calçada ?	Não	0
P_14	Existe PED em frente a testada ?	Não	-
P_15	Existe FTP em frente a testada ?	Não	-
P_16	Classificação geral da calçada pelo pesquisador.	Regular	5
