Lote 1 - Rota: Padre Pedro Pinto

FRATAR
ENGENHARIA CONSULTIVA

Diagnóstico da Calçada	Qualidade do Serviço	
Endereço: Rua Padre Pedro Pinto, 1084	63	C
Data do Registro: 22/11/2019 09:46:08		
Num. Lote CTM: 190398400165

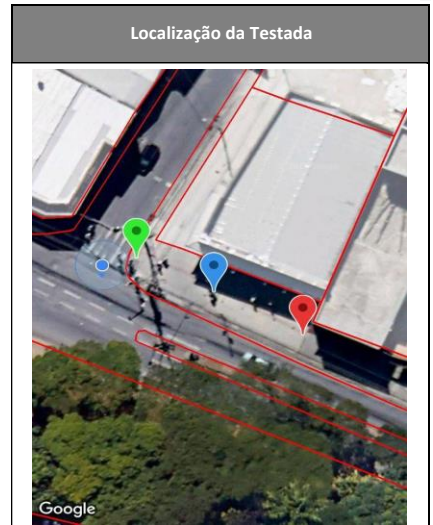
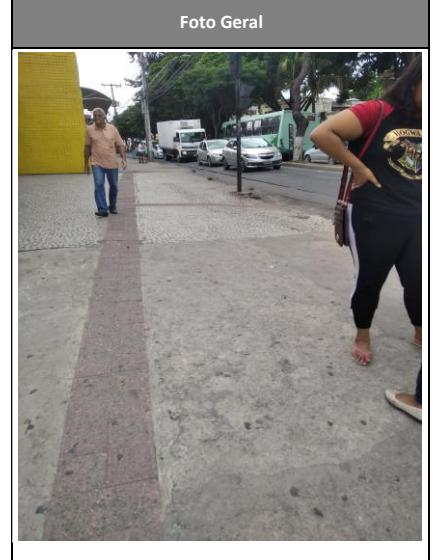
ID	Itens Avaliados	Respostas	Nota
P_1	O Mobiliário urbano está dentro da faixa de serviço de 70 cm ?	Sim	-
P_2	Qual a largura livre do Passeio ?	Acima de 1.50 m	10
P_3	Tipo de revestimento da calçada ?	Pedra Portuguesa	8
P_4	Existência de Buracos ?	Nenhum	10
P_5	Condições Gerais do Piso e meio-fio da calçada ?	Regular	5
P_6	Presença de desníveis ?	Leve	7
P_7	Tem rebaixamento de calçada para Pedestre ?	Sim	8
P_8	Possui piso tátil ao longo da Calçada ?	Sim	-
P_9	A calçada Possui Rebaixamento de Veículos correto ?	N.A	0
P_10	Existência de altura livre menor que 2,10 m ?	Não	-
P_11	O Passeio está no padrão da SMPU ?	Não	0
P_12	A testada possui prática de estacionamento sobre o passeio ?	Não	10
P_13	Existe algum dispositivo de Drenagem sobre a calçada ?	Não	0
P_14	Existe PED em frente a testada ?	Não	-
P_15	Existe FTP em frente a testada ?	Sim	-
P_16	Classificação geral da calçada pelo pesquisador.	Regular	5

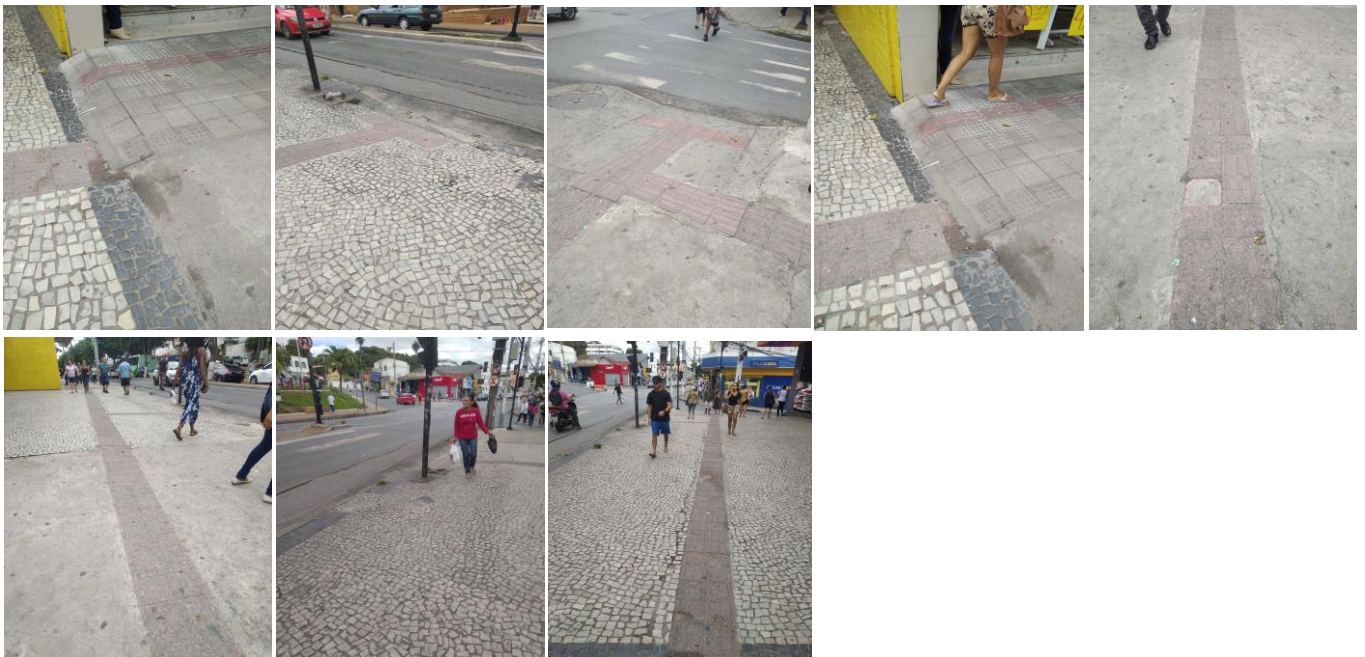
Fotos Complementares - Detalhes do Passeio

ID	Itens Avaliados	Respostas	Nota
P_7_1	Qual tipo do Rebaixo ?	Rebaixo Tipo 1 (trapézio)	0
P_7_1_1	Se for do Tipo 1, Passeio possui largura livre de 1,2 m ?	Sim	0
P_7_1_2	Se for do Tipo 1, O rebaixo tem abas conforme a norma ?	Não	0
P_7_2	A rampa do rebaixo tem Inclinação da norma (8,33%) ?	Sim	0
P_7_3	O rebaixo possui piso tátil ?	Tem piso de alerta e direcional	0
P_7_3_1	O piso tátil de alerta e direcional do rebaixo está conforme a norma ?	Não	0
P_8_1	O piso tátil está no eixo da faixa livre ?	Não	0
P_8_2	Se tem uma leve mudança de direção está conforme a norma ?	Não	0
P_8_3	Se tem mudança de direção de 90º ou maior está conforme a norma ?	0	0
P_8_4	Se tem mudança de direção de três faixas direcionais está conforme a norma ?	0	0
P_8_5	Se tem mudança de direção de quatro faixas direcionais está conforme a norma?	0	0
P_8_6	Tem piso tátil em pontos de ônibus conforme a norma?	N.A	0
P_8_7	O piso tátil tem conexão com os lotes vizinhos?	Sim	0

P_8_8	O piso tátil está em boas condições aparentes?	Não	0
P_8_9	O piso tátil apresenta desenho com bom senso?	Sim	0
P_13_1	Dispositivo de Drenagem está devidamente instalado e bem conservado?	0	0
P_13_2	Dispositivo de Drenagem oferece risco para caminamento seguro de pedestre?	0	0
