| Diagnóstico da Calçada | Qualidade do Serviço | |
| Endereço: Av. João Pinheiro, 19 | 50 | D |
| Data do Registro: 30/10/2019 10:57:35 | | |
| Num. Lote CTM: 10323100160 | | |

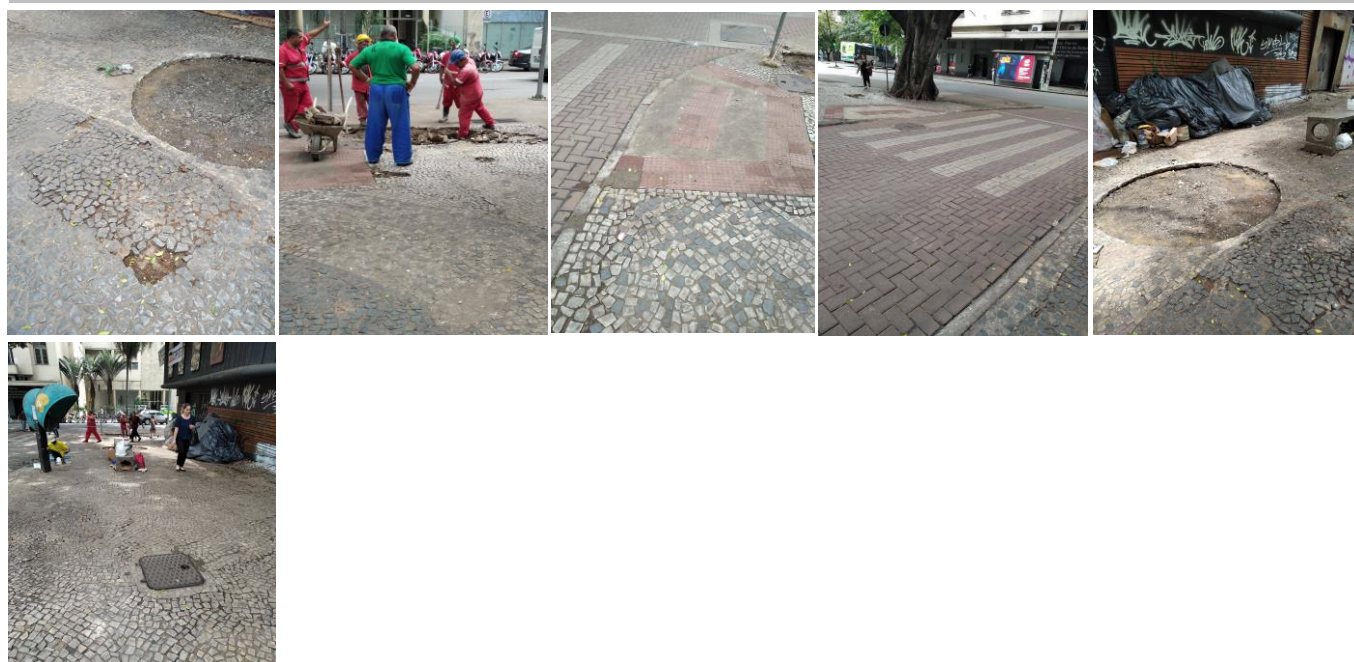
Fotos Complementares - Detalhes do Passeio

| ID | Itens Avaliados | Respostas | Nota |
|---|--|---|---|
| P_4 | Existência de Buracos ? | Poucos | 5 |
| P_5 | Condições Gerais do Piso e meio-fio da calçada ? | Péssimo | 5 |

| ID | Itens Avaliados | Respostas | Nota |
|---|---|---|---|
| P_7_1_2 | Se for do Tipo 1, O rebaixo tem abas conforme a norma ? | Não | -1 |
| P_7_3 | O rebaixo possui piso tátil ? | Tem só piso de alerta | -1 |
| P_7_3_1 | O piso tátil de alerta e direcional do rebaixo está conforme a norma ? | Não | -1 |
