Lote 4 - Rota: Contorno

FRATAR
ENGENHARIA CONSULTIVA

Diagnóstico da Calçada	Qualidade do Serviço	
Endereço: Av.Contorno, 9331	85	B
Data do Registro: 28/10/2019 17:03:40		
Num. Lote CTM: 20115300235

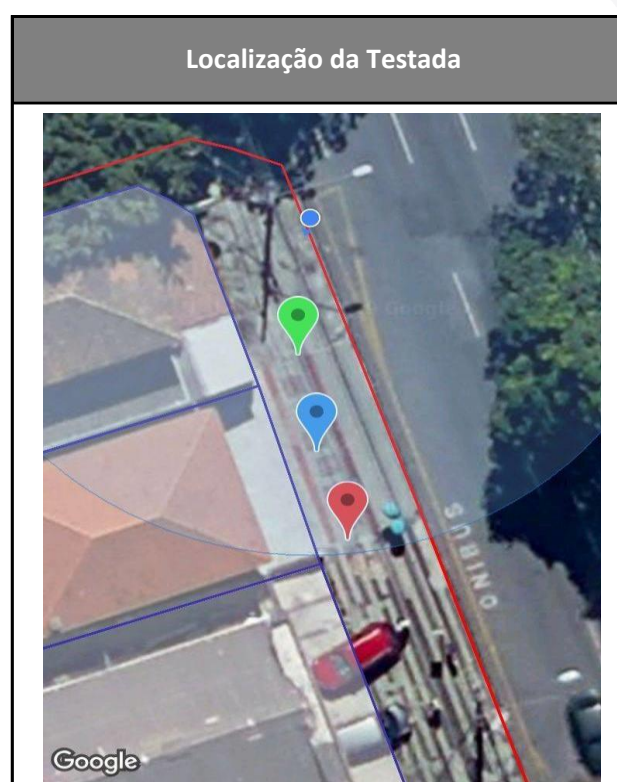
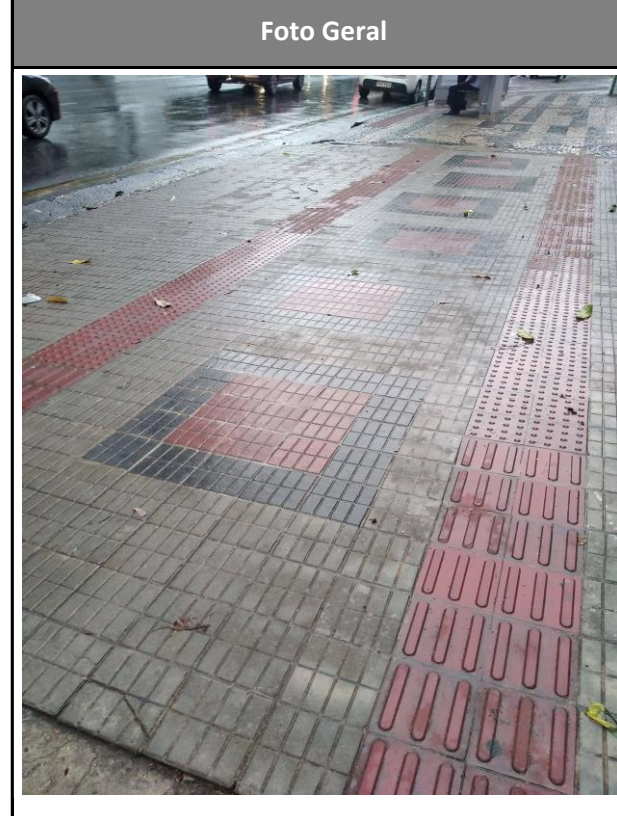
ID	Itens Avaliados	Respostas	Nota
P_1	O Mobiliário urbano está dentro da faixa de serviço de 70 cm ?	Sim	-
P_2	Qual a largura livre do Passeio ?	Acima de 1.50 m	10
P_3	Tipo de revestimento da calçada ?	Ladrilho Hidráulico	10
P_4	Existencia de Buracos ?	Nenhum	10
P_5	Condições Gerais do Piso e meio-fio da calçada ?	Ótimo(a)	10
P_6	Presença de desniveis ?	Nenhum	10
P_7	Tem rebaixamento de calçada para Pedestre ?	Não	10
P_8	Possui piso tátil ao longo da Calçada ?	Sim	-
P_9	A calçada Possui Rebaixamento de Veiculos correto ?	N.A	0
P_10	Existencia de altura livre menor que 2,10 m ?	Não	-
P_11	O Passeio está no padrao da SMPU ?	Sim	5
P_12	A testada possui prática de estacionamento sobre o passeio ?	Não	10
P_13	Existe algum dispositivo de Drenagem sobre a calçada ?	Não	0
P_14	Existe PED em frente a testada ?	Não	-
P_15	Existe FTP em frente a testada ?	Não	-
P_16	Classificação geral da calçada pelo pesquisador.	Ótimo(a)	10
