Lote 4 - Rota: Contorno

Diagnóstico da Calçada	Qualidade do Serviço	
Endereço: Av.Contorno, 4679	72	B
Data do Registro: 04/11/2019 17:02:28		
Num. Lote CTM: 70032800170

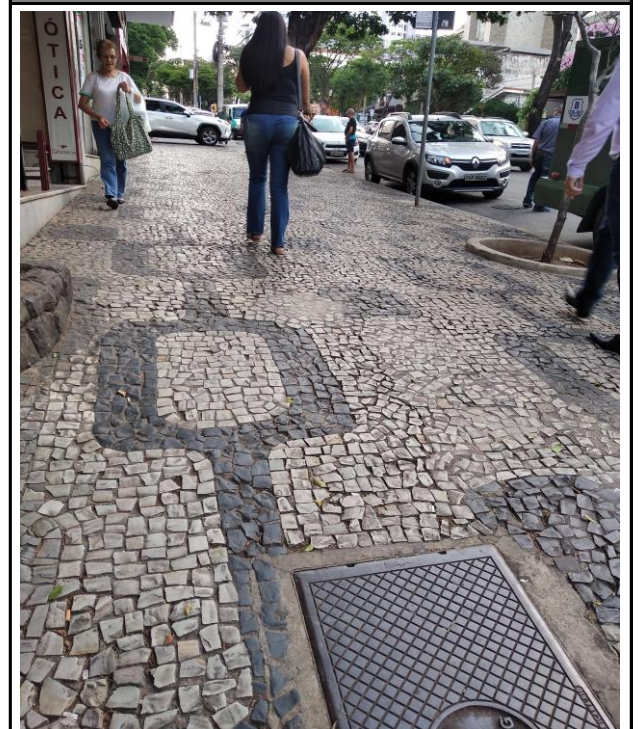
Foto Geral

ID	Itens Avaliados	Respostas	Nota
P_1	O Mobiliário urbano está dentro da faixa de serviço de 70 cm ?	Não	-
P_2	Qual a largura livre do Passeio ?	Acima de 1.50 m	10
P_3	Tipo de revestimento da calçada ?	Pedra Portuguesa	8
P_4	Existencia de Buracos ?	Poucos	5
P_5	Condições Gerais do Piso e meio-fio da calçada ?	Ótimo(a)	10
P_6	Presença de desniveis ?	Nenhum	10
P_7	Tem rebaixamento de calçada para Pedestre ?	Sim	9
P_8	Possui piso tátil ao longo da Calçada ?	Não	-
P_9	A calçada Possui Rebaixamento de Veiculos correto ?	N.A	0
P_10	Existencia de altura livre menor que 2,10 m ?	Não	-
P_11	O Passeio está no padrao da SMPU ?	Não	0
P_12	A testada possui prática de estacionamento sobre o passeio ?	Não	10
P_13	Existe algum dispositivo de Drenagem sobre a calçada ?	Não	0
P_14	Existe PED em frente a testada ?	Não	-
P_15	Existe FTP em frente a testada ?	Sim	-
P_16	Classificação geral da calçada pelo pesquisador.	Ótimo(a)	10
